คู่มือการวิเคราะห์ Case base เพื่อสนับสนุนการขับเคลื่อน  
การจัดการข้อมูลอุบัติเหตุทางถนนแบบสะท้อนกลับ (Feedback loop)

## รายงานข้อมูลการสืบสวนอุบัติเหตุทางถนนรายกรณี (Case Base)

## การจัดการข้อมูลแบบรายกรณี (Case Base)

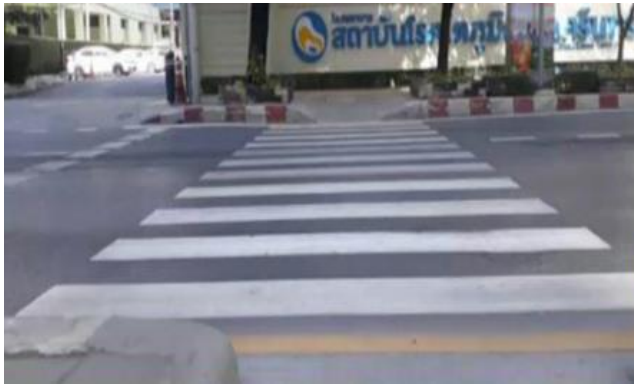
### A - ชนคนข้ามถนน \_case 1

วันที่ 21 ม.ค. 2565 เวลา 15.10 น. บริเวณถนนพญาไท หน้าสถาบันไตรภูมิราชครินทร์ เขตราชเทวี ท้องที่ สน.พญาไท พุทธิการณ์ รถจักรยานยนต์ยี่ห้อ DUCATI สีแดงไม่ติดแผ่นป้ายทะเบียน มาตามถนนพญาไท จากทางแยกพญาไท มุ่งหน้าสู่ออนุสาวรีย์ชัยฯ เมื่อขับมาถึงบริเวณที่เกิดเหตุได้เฉี่ยวชนคนกำลังเดินข้ามถนนบริเวณ ทางม้าลาย ได้รับบาดเจ็บและเสียชีวิตที่ รพ.ราชวิถีในเวลาต่อมา พงส.ตรวจวัดปริมาณแอลกอฮอล์ ผลปริมาณ แอลกอฮอล์มีค่าเป็นศูนย์ ความเร็วขณะชนรถตู้ อยู่ที่ 108-128 กม./ชม.

การจัดการเชิงระบบทั้งหมด ใครควรต้องทำอะไรบ้าง ไม่ได้เป็นบทของใครคนใดคนหนึ่ง หน่วยงานใด หน่วยงานหนึ่ง แต่ทุกภาคส่วนจะต้องมาช่วยกันในเรื่องที่จะขับเคลื่อนเพื่อให้เกิดความปลอดภัยใน การใช้รถใช้ ถนนมากขึ้น

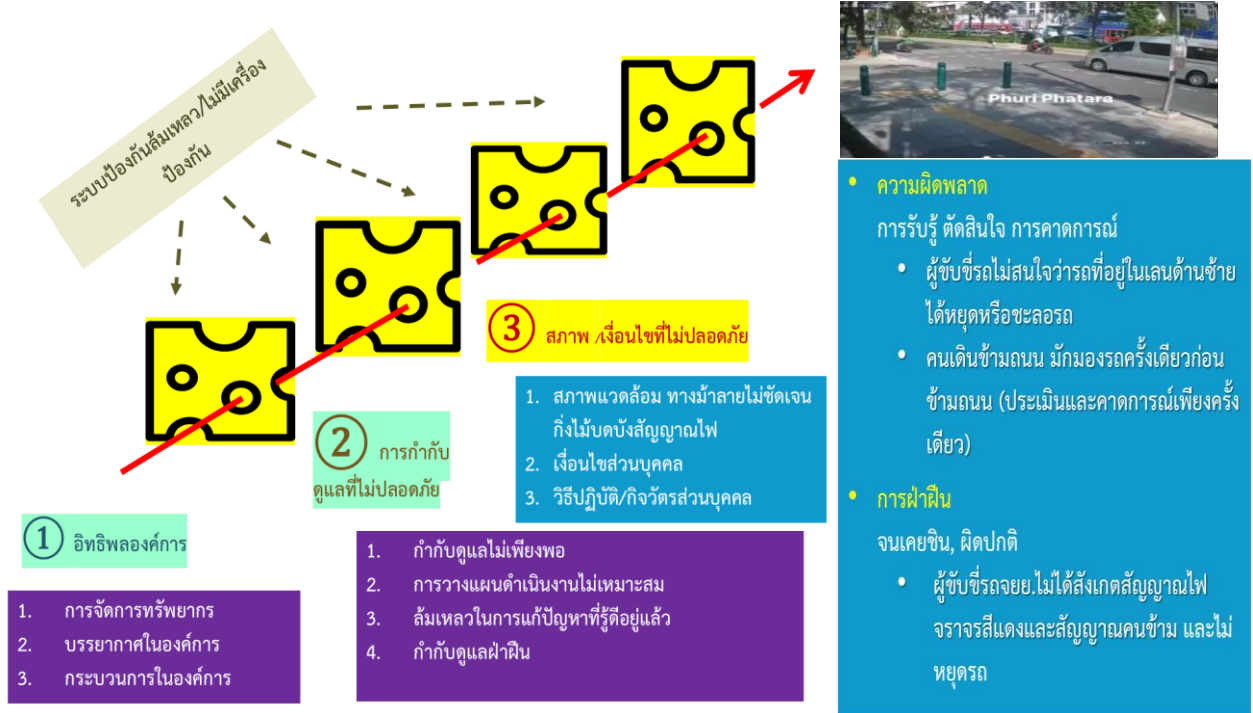
## การวิเคราะห์สาเหตุการเกิดอุบัติเหตุทางถนน

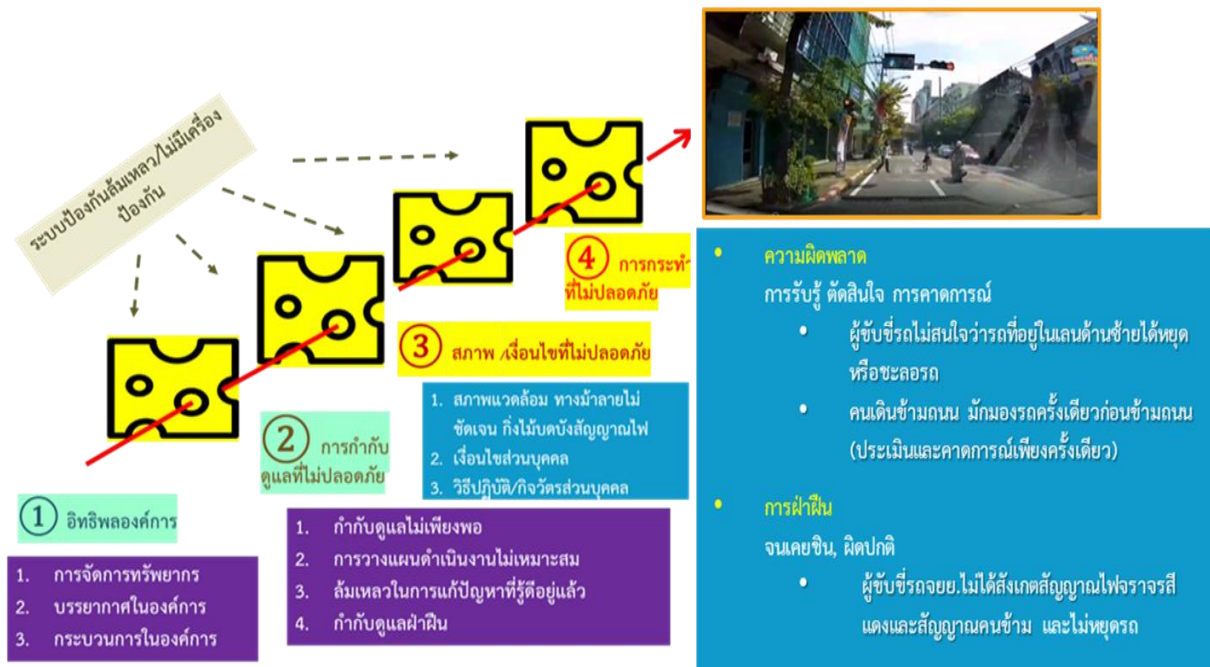
### การวิเคราะห์สาเหตุการเกิดอุบัติเหตุทางถนน

พฤติการณ์ รถจักรยานยนต์มาจากทางบางขุนเทียนตามถนนวุฒากาศมุ่งหน้ามาทางแยกวุฒากาศเพื่อไปทำงาน ขณะขับขี่มาถึงบริเวณปากซอยวุฒากาศ 24 ซึ่งเป็นทางม้าลายให้คนข้าม แต่ผู้ขับขี่รถจักรยานยนต์ไม่ได้สังเกตสัญญาณไฟจราจรสีแดงและสัญญาณคนข้าม เป็นเหตุให้เฉี่ยวชนคนเดินข้ามถนนผู้ขับขี่รถจักรยานยนต์เป็นหญิง อายุ 26 ปี คนเดินข้ามถนนเป็นหญิง อายุ 63 ปี

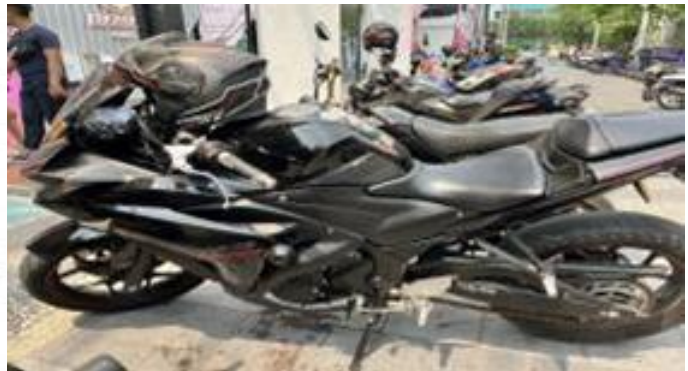
วันที่ 12 มกราคม 2566 เวลา 08.30 น. สถานที่เกิดเหตุ หน้าตลาดเจริญผล ถนนพระราม1 (ถนน 4 เลน ฝั่งละ 2 เลน มีเกาะกลาง ไม่มีทางม้าลาย) เขตปทุมวัน ท้องที่ สน.ปทุมวัน พฤติการณ์ รถจักรยานยนต์ยี่ห้อฮาร์มา R3 ขับขี่ (ชายอายุ 22 ปี) มาจากแยกปทุมวันมุ่งหน้าแยกเจริญผลในช่องทางที่ 2 นับจากขวา เมื่อถึงหน้าตลาดได้เฉี่ยวชน คนเดินข้ามถนนจากฝั่งด้านหน้าสนามกีฬาแห่งชาติไปฝั่งหน้าตลาดเจริญผล (ชายอายุ 83 ปี) ได้รับบาดเจ็บกะโหลก ศีรษะแตก สมองฟกช้ำ เสียชีวิตที่ รพ.ตำรวจ

จากการวิเคราะห์ในเบื้องต้น ในส่วนของการกระทำแบ่งเป็นสองส่วน คนเดินข้ามถนนและรถจักรยานยนต์ จะเห็นว่ารถจักรยานยนต์ก็ขับขี่มาไวพอสมควรและตรงที่เกิดเหตุนี้เป็นเขตชุมชน ในขณะเดียวกันคนข้ามเองก็มอง แต่เพียงด้านซ้ายไม่มองด้านขวา เพราะฉะนั้นเขาอาจจะไม่ทราบว่าเป็นเลนที่มีรถวิ่งสวนมาได้ และในขณะที่ข้ามก็ ไม่ได้มีการประเมินสถานการณ์ก่อนที่จะข้าม และในเรื่องของสภาพแวดล้อมทางกายภาพพบว่า มีต้นไม้บริเวณ เกาะกลางที่บังทัศนวิสัยผู้ขับขี่ ไม่มีทางม้าลายหรือสะพานลอยให้ผู้ข้าม และไม่มีป้ายหรือสัญลักษณ์บอกว่าเลนที่ 2 นับจากขวาเป็นเลนสวนกับเลนซ้ายสุด

- 1) เคสนี้เป็นผู้สูงอายุ วัย 83 ปี แต่งกายคล้ายไปออกกำลังกาย ต้องเรียนว่าสนามศุภชลาศัยเป็นสถานที่สำหรับออกกำลังกาย ซึ่งคนส่วนใหญ่จะมาใช้ออกกำลังกาย แต่โดยกายภาพไม่มีสะพานลอยให้ข้ามและไม่มีทางม้าลายให้ข้าม และลักษณะของถนนเป็นแบบ 3:1 คือเปิดเลนสวนเพื่อระบายรถ และในส่วนองเกาะกลางสังเกตว่าจะมีคนข้ามอยู่ตลอด และถนนค่อนข้างที่จะโล่ง คิดว่าสามารถแก้ไขได้ทางที่ดีที่สุดเกาะกลางต้องมีที่กันเพื่อบังคับให้คนเดินไปข้ามยังจุดข้ามที่ปลอดภัย

- 2) จะทำเป็น 2 ขั้นตอน ส่วนที่ 1) หาวิธีที่จะมีกึ่งๆเกาะกลางให้เอียงออกมาจากตัวเสา BTSเนื่องจากว่าตัวเสานั้นบดบังคนข้าม และเพื่อป้องกันไม่ให้คนมาข้ามแบบชิดกับเสา เพราะว่าการข้ามแบบชิดกับเสาจะทำให้รถจักรยานยนต์มองไม่เห็นคนข้าม ส่วนที่ 2) ถ้าจะทำทางข้ามคิดว่าต้องจัดการเรื่องความเร็ว และทำให้คนข้ามรับรู้ว่ามีคนข้ามไปถึงเกาะกลางแล้วยังมาทางขวาก็ช่องทางที่ต้องมอง

- 3) เนื่องจากถ้าเป็นการวิ่งคนละทิศทางจะต้องเป็นเส้นทึบสีเหลือง เพราะการตีด้วยเส้นสีเหลืองจะบ่งบอกว่าอีกเลนนั้นเป็นคนละทิศทาง เพราะฉะนั้นสิ่งที่จะแก้ได้เลยทันทีคือการตีเส้น อีกประเด็นคือจุดเกิดเหตุเป็นเขตเมือง ในเรื่องของการใช้ความเร็วควรจะควบคุม ไม่ควรเกิน 50 กิโลเมตรต่อชั่วโมง อาจจะตั้งลงไปทำสำรวจดูว่ามีคนใช้ถนนเส้นนี้ข้ามไปข้ามมาเยอะหรือไม่

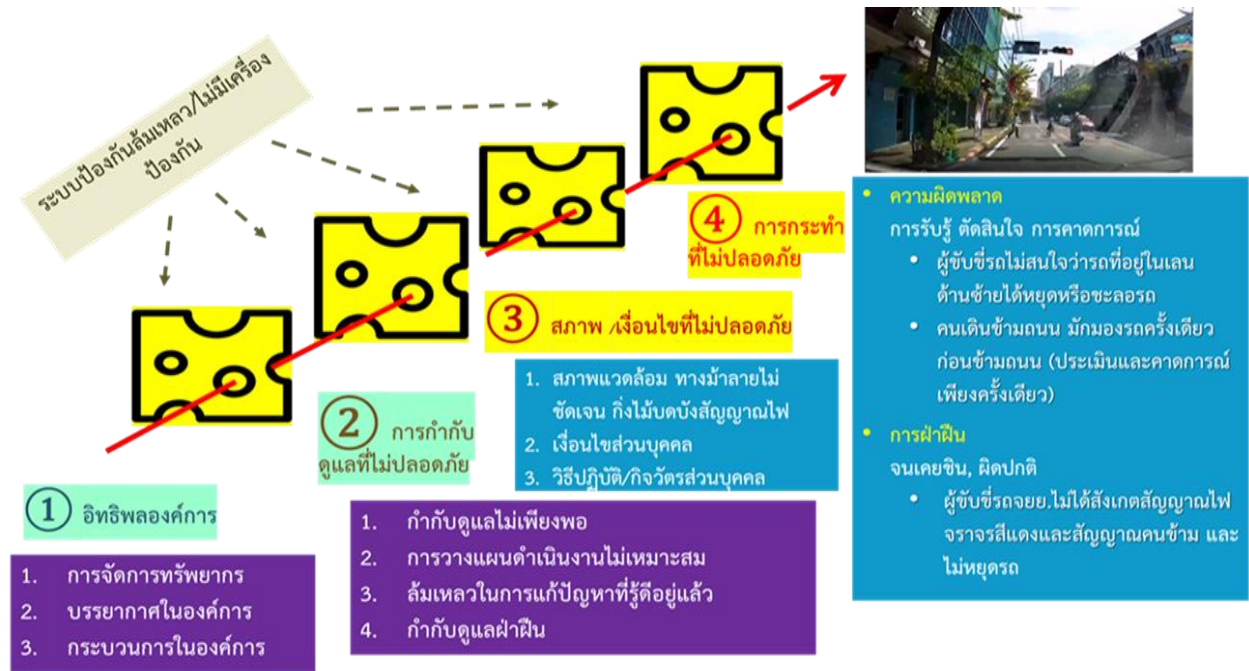
## การวิเคราะห์สาเหตุการเกิดอุบัติเหตุทางถนน

- 1) ส่วนใหญ่คนเดินข้ามถนนจะถูกชนบริเวณเลนขวา
- 2) พฤติกรรมผู้ขับขี่รถมักไม่สนใจว่ารถที่อยู่ในเลนด้านซ้ายได้หยุดหรือชะลอรถ
- 3) พฤติกรรมของคนเดินข้ามถนน มักมองรถครั้งเดียวก่อนข้ามถนน (ประเมินและคาดการณ์เพียงครั้งเดียว)

- 1) กรณีเฉี่ยวชนคนข้ามถนน ไม่ได้เฉพาะบริเวณทางม้าลาย หรือสถานศึกษาเท่านั้น
- 2) ในเชิงกายภาพจะเห็นว่าในเคสนี้เรื่องของตัวเลขนับถอยหลังของไฟจราจรที่ทางข้ามนั้นมีกึ่งไม้ที่อาจจะทำให้บังสายตาของผู้ขับขี่และจะเห็นว่าเหตุการณ์เช่นนี้ส่วนใหญ่รถจักรยานยนต์ที่ขี่ข้ามนั้นจะขี่มาในเลนขวาสุดและเมื่อรถในช่องซ้ายหยุดให้คนข้าม รถที่วิ่งมาจากเลนขวาก็จะเบรกไม่ทันเพราะไม่ได้ทันสังเกตดูว่ารถในช่องทางซ้ายนั้นหยุดให้คนข้าม แต่ถ้ามองในมุมมองของคนเดินข้ามถนน เมื่อเห็นผู้ขับขี่ในช่องทางซ้ายสุดหยุดเพื่อให้ข้ามแล้ว คนเดินข้ามก็จะรีบเดินเพื่อที่จะข้ามไปยังอีกฝั่ง เพราะคิดว่ารถที่มาในเลนซ้ายหยุดให้คนข้ามแล้ว รถที่มาในเลนขวาก็จะหยุดให้ข้ามเช่นเดียวกัน จึงรีบเดินข้ามอย่างรวดเร็ว อาจเป็นสาเหตุที่ทำให้เกิดเหตุการณ์แบบนี้เป็นประจำ

ต้องแก้ปัญหาทั้ง 3 ส่วน คือ

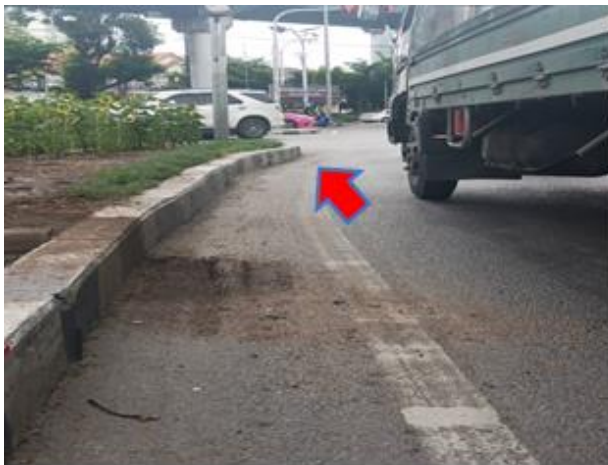
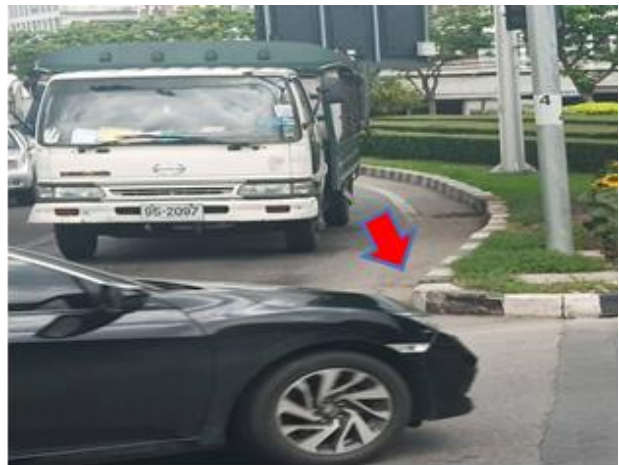
### ภาพถ่ายหลังเกิดเหตุ

วันพุธที่ 5 สิงหาคม 2563 เวลา 08.45 น. สถานที่เกิดเหตุ หัวถนนพระราม2 ขาเข้า แยกบางปะแก้ว เขตจอมทอง ท้องที่ สน.บางมด มีผู้เสียชีวิต 1 ราย (เป็นผู้ขับขี่รถจักรยานยนต์ อายุ 66 ปี) รถบรรทุกพ่วงเบียดกับรถจักรยานยนต์

- 1) เวลาเกิดเหตุเป็นช่วงเวลาเร่งด่วน
- 2) ถนนพระราม2 มีปริมาณรถหนาแน่นตลอดสาย โดยเฉพาะช่วงโมงเร่งด่วน
- 3) จุดที่รถจักรยานยนต์จอดขวางรถบรรทุกพ่วง เป็นจุดอันตราย
- 4) อุบัติเหตุ รถบรรทุก/รถพ่วงชนรถจักรยานยนต์/คนเดินข้ามถนนเกิดบ่อยครั้ง (เดือน 4-7/63 รถบรรทุกชนรถจักรยานยนต์ 18 ราย เป็นรถพ่วงชนรถจักรยานยนต์ 10 ราย)
- 5) ข้อบังคับการห้ามรถบรรทุก10ล้อขึ้นไป,รถพ่วง ถนนพระราม 2 (ทางแยกถนนสุขสวัสดิ์-สุดเขตกทม.), ถนนสุขสวัสดิ์(ทางแยกถนนสุขสวัสดิ์-สุดเขต กทม.) เป็นถนนที่ยกเว้น (17สาย) ที่อนุญาตให้เดินรถบรรทุกได้ตลอดเวลา

- 1) การแก้ไขระยะสั้น ดำเนินมาตรการให้รถจักรยานยนต์ไม่จอดตรงบริเวณจุดที่เกิดเหตุ เนื่องจากเป็นจุดที่เสี่ยงต่อการเกิดอุบัติเหตุสูง
- 2) การแก้ไขระยะยาว เช่น ย้ายเสาสัญญาณไฟจราจรได้หรือไม่ หากย้ายไม่ได้ จะทำการแก้ไขหรือมีมาตรการอย่างไรเพื่อลดความเสี่ยงทางกายภาพ

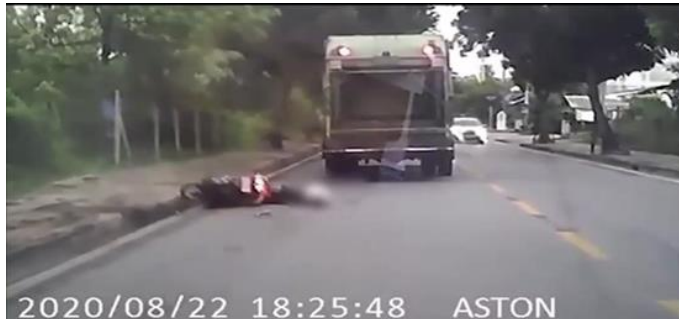
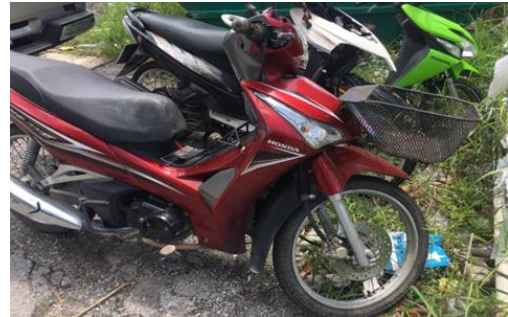
วันเสาร์ที่ 22 สิงหาคม 2563 เวลา 16.20น. สถานที่เกิดเหตุ ถนนทวีวัฒนา-กาญจนาภิเษก17 (ถนน 2 เลนสวนกัน ไม่มีเกาะกลาง มีฟุตบาท ไม่มีไหล่ทาง) เขตทวีวัฒนา ท้องที่ สน.ศาลาแดง รถจักรยานยนต์ (อุ้มสุนัข แล้วขับขี่รถ ใช้มือข้างเดียวบังคับรถ) แชนซ้ายแล้วเสียหลักล้มไปด้านขวาชนกับรถเก็บขยะกทม.ที่วิ่งอยู่เลนซ้ายสุด ผู้เสียชีวิตเป็นผู้ขับขี่รถจักรยานยนต์อายุ 54 ปี

- 1) อุบัติเหตุจากรถจักรยานยนต์แซงด้านซ้ายของรถบรรทุก ในพื้นที่แคบ เกิดขึ้นบ่อยครั้ง
- 2) การขับขี่รถจักรยานยนต์โดยใช้มือข้างเดียวบังคับรถ (อีกมือถือของหรืออุ้มเด็ก/สุนัข) มีให้เห็นทั่วไป
- 3) พฤติกรรมใช้มือข้างเดียวบังคับรถจักรยานยนต์ + การแซงด้านซ้ายของรถบรรทุกในพื้นที่แคบ = ความเสี่ยงต่อการเกิดอุบัติเหตุเสียชีวิตสูงมาก

1. เสนอ ศปด.จังหวัดพิจารณาจัดทำสื่อประชาสัมพันธ์ หรือการรณรงค์ใหญ่ ให้ผู้ขับขี่รถจักรยานยนต์รับรู้ถึงความเสี่ยงและการรับรู้ความเสี่ยงขณะบังคับรถโดยใช้มือข้างเดียว (ขณะที่มืออีกข้างถือของ) เมื่อต้องซิกแซกตามรถหรือตีคู่รถใหญ่มีจุดอันตราย เพื่อปรับเปลี่ยนพฤติกรรมลักษณะดังกล่าว
2. ติดป้ายเตือนที่ท้ายรถใหญ่ / รถบรรทุกให้เห็นชัดเจน หรือจัดทำสติ๊กเกอร์กึ่งสะท้อนแสงมีข้อความเตือนสั้น ๆ กระชับ เช่น เลี่ยงการแซงซ้าย เป็นต้น
3. จัดอบรมพฤติกรรมขับขี่ปลอดภัยในประเด็นดังกล่าว โดยการให้ผู้ขับขี่รถเปิดไฟใหญ่หน้ารถ ซึ่งเป็นอีกหนึ่งวิธีที่ช่วยให้รถอื่นมองเห็นได้ชัดเจน

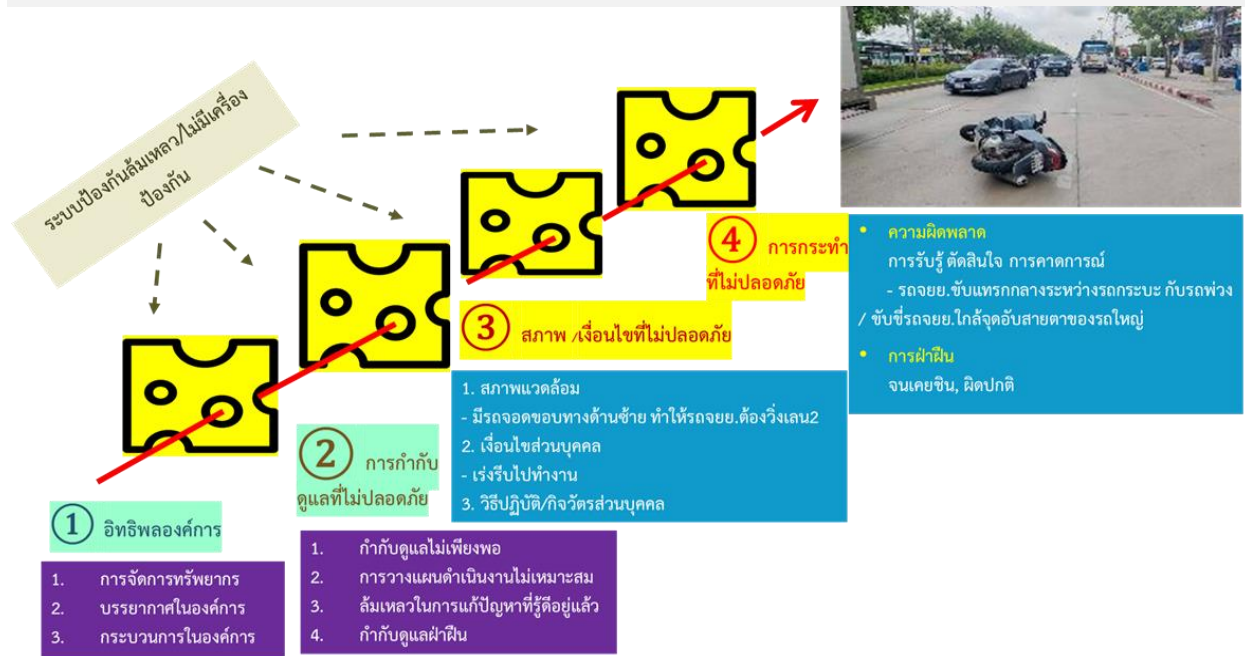
## การวิเคราะห์สาเหตุการเกิดอุบัติเหตุทางถนน

- 1) บริเวณที่เกิดเหตุ เป็นอาคารพาณิชย์
- 2) มีรถจอดข้างทางด้านซ้ายสุด อาจเป็นเหตุให้รถจยย.ไม่วิ่งในเลนซ้าย
- 3) มีเครื่องหมายห้ามหยุดรถ(แถบขาวแดง) ริมฟุตบาท บริเวณที่รถจอดข้างทาง
- 4) รถ จยย.ขับแทรกกลางระหว่างรถกระบะ กับรถพ่วง / ขับขึ้นรถจยย.ใกล้จุดอับสายตาของรถใหญ่ เป็นรูปแบบการเกิดเหตุที่พบเห็นบ่อยในกทม.

- 1) สร้างการรับรู้ ผ่านช่องทางต่างๆ ในส่วนของอันตรายเมื่อขับซื่รถใกล้รถใหญ่ และภัยเงียบของการจอดรถข้างทางในจุดห้ามจอด
- 2) ศปถ.เขตลาดกระบังร่วมกับสน.ในพื้นที่ เชิญชวนนิคมอุตสาหกรรมลาดกระบังทำมาตรการองค์กร
- 3) เชิญชวนชุมชนบริเวณที่เกิดเหตุเป็นเจ้าภาพร่วม แม้ว่าผู้เสียชีวิตจะไม่ได้เป็นคนในชุมชน แต่ชุมชนเองก็คงไม่อยากให้มีคน มาเสียชีวิตในพื้นที่(ตามความเชื่อของคนไทย) อาจดึงความมีส่วนร่วมของชุมชนได้มากขึ้น

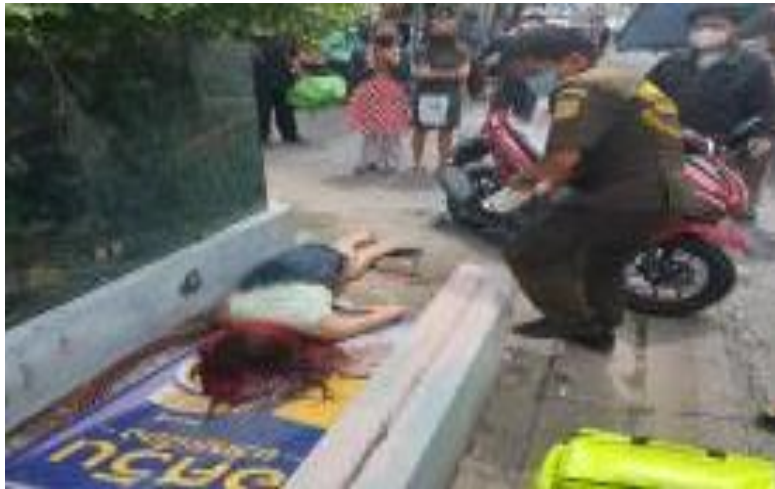
วันอาทิตย์ที่ 15 พ.ค. 65 เวลา 08.24 น. บริเวณปากซอยวิภาวดีรังสิต 16/27 เขตดินแดง ท้องที่ สน.สุทธิสาร รถจักรยานยนต์เฉี่ยวชนกับรถบรรทุกสี่ล้อ เป็นเหตุให้ผู้ขับขี่รถจักรยานยนต์เป็นหญิงอายุ 21 ปี บาดเจ็บที่ศีรษะรุนแรง เสียชีวิตในที่เกิดเหตุ พลติการณ์ รถบรรทุก HINO มาตามถนนรัชดาภิเษก ภายในซอยรัชดาภิเษก 19 จากปากซอยมุ่งหน้าท้ายซอย เมื่อถึงที่เกิดเหตุได้เปิดไฟเลี้ยวขวาและได้เลี้ยวขวาเพื่อจะเข้าซอย เป็นจังหวะเดียวกับที่รถจักรยานยนต์ที่ขับตามหลังมาได้แซงขวามาเฉี่ยวชนรถบรรทุก

กรณีนี้เกิดจากการตัดสินใจและคาดการณ์ที่ผิดพลาดในการเร่งแซงรถบรรทุก จะเห็นว่าผู้ขับขี่รถจักรยานยนต์แซงด้านขวาในจังหวะที่รถบรรทุกกำลังเลี้ยวขวา โดยรถบรรทุกเปิดไฟเลี้ยวขวาส่งสัญญาณเตือนก่อนเลี้ยวและสภาพแวดล้อมถนนที่แคบและมีเส้นแบ่งถนนไม่ชัดเจน

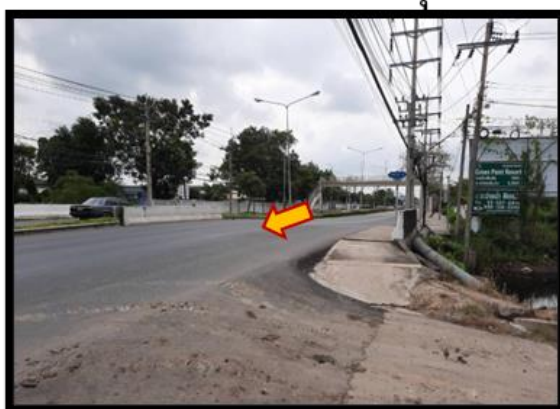
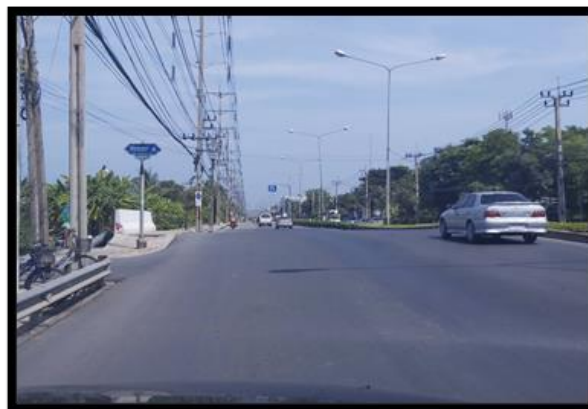
### ภาพถ่ายหลังเกิดเหตุ

ลักษณะเหตุ : รถจักรยานยนต์มาจากด้านถนนสุวินทวงศ์มุ่งหน้าหนองจอก เมื่อถึงที่เกิดเหตุเป็นช่วงลงสะพานข้ามคลองขนท้ายรถกระบะ(รถสำนักงานเขตหนองจอก ไม่มีพ.ร.บ.)ที่จอดข้างทางซ้ายมือ ห่างจากสะพานประมาณ15 ม.

- 1) ก่อนถึงสะพานข้ามคลอง มีตลาดปิดท้ายขายของ ช่วงเย็นมีรถจอดจำนวนมาก ช่วงเกิดเหตุเป็นเวลาที่ตลาดเลิก เหลือรถกระบะคันเกิดเหตุจอดอยู่คันเดียว
- 2) ผู้เสียชีวิตเป็นคนพื้นที่ อายุ 23 ปีก่อนถึงจุดเกิดเหตุ เส้นแบ่งช่องจราจรไม่ชัดเจน
- 3) มีป้ายห้ามจอดตามช่วงเวลาคือ 06.00 - 10.00 น., 16.00 - 20.00 น.

- 1) เป็นถนนที่เกิดอุบัติเหตุเสียชีวิตซ้ำบ่อย ควรประสาน ศปถ.อปท.ในพื้นที่ จัดการถนนเส้นนี้ให้เป็นถนนตัวอย่าง เรื่อง “การจัดการความปลอดภัยทางถนน”
- 2) ตาม Video Clip รถจักรยานยนต์ ไม่ได้เบรกเลย อาจเกิดจากระยะการมองเห็น หรือ รถกระบะที่จอดไม่ได้อยู่ในระยะสายตาทำให้เกิดชนท้าย
- 3) กรณีนี้มีแบบแผน เรื่อง “การจอดรถข้างทาง” และ “รถจักรยานยนต์ที่ชนท้าย” รถที่จอดข้างทาง ซึ่งพบเห็นได้บ่อย จึงควรผลักดันการแก้ไขให้มีการจัดการทั้งสองแบบนี้

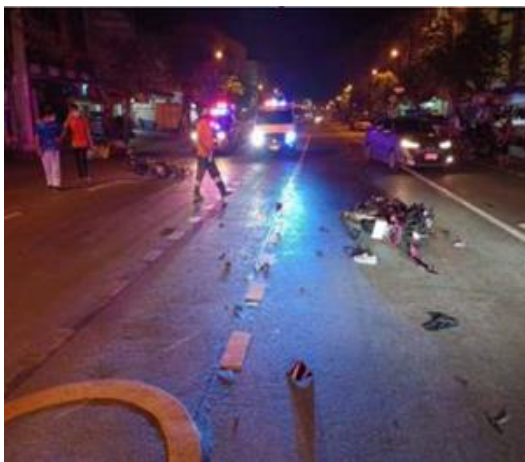
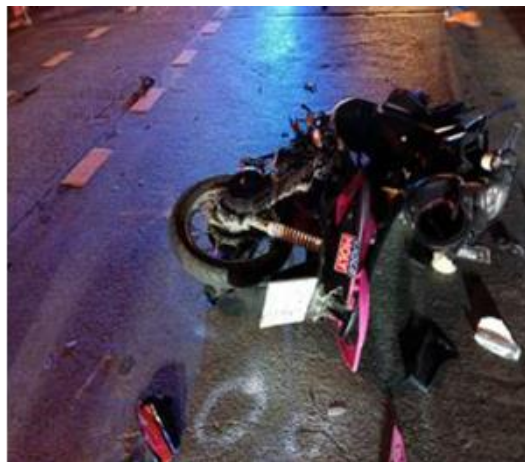
วันอังคารที่ 8 มี.ค. 65 เวลา 23.00 น. บริเวณปากซอยสะเกงาม35/3 ถนนสะเกงาม แขวงสามตำเขต บางขุนเทียน ท้องที่ สน.สามตำ รถจักรยานยนต์ MIO ออกจากซอยเฉี่ยวชนรถจักรยานยนต์ GPX ที่มาทางตรง เป็นเหตุให้ผู้ขับขี่รถจักรยานยนต์ MIO ได้รับความเจ็บและเสียชีวิตที่ รพ.พีเอ็มจี ส่วนผู้ขับขี่รถจักรยานยนต์ GPX ได้รับความเจ็บ

- 1) ปากซอยมีร้านค้าขายของริมทาง
- 2) มีรถจอดปากซอย ทำให้รถจยย.ที่ออกจากซอยต้องตีวงเลี้ยวเข้าไปในช่องทางเดินรถที่ 2
- 3) รถ จยย.ที่ออกจากซอย และรถ จยย.ที่วิ่งทางตรง มองไม่เห็นกัน เพราะรถที่จอดริมถนนบริเวณปากซอย บดบัง

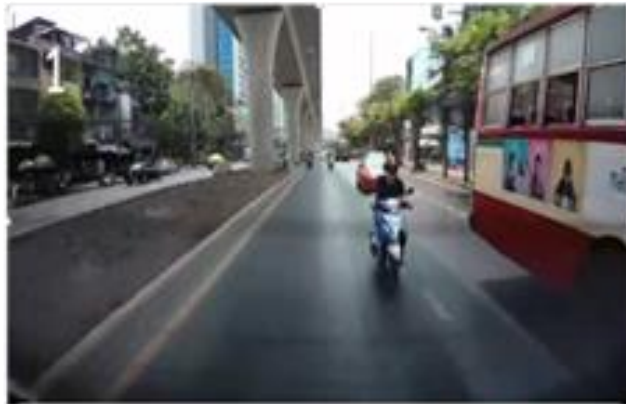
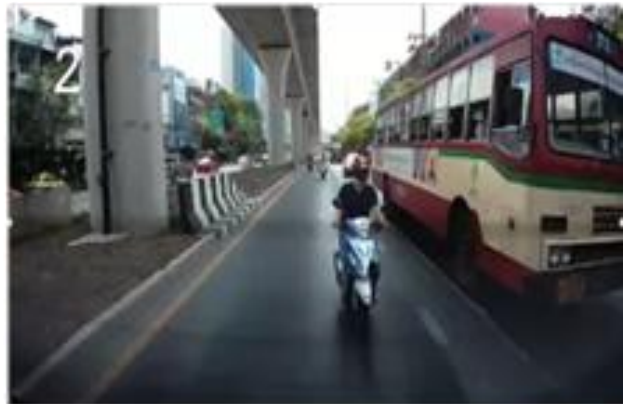
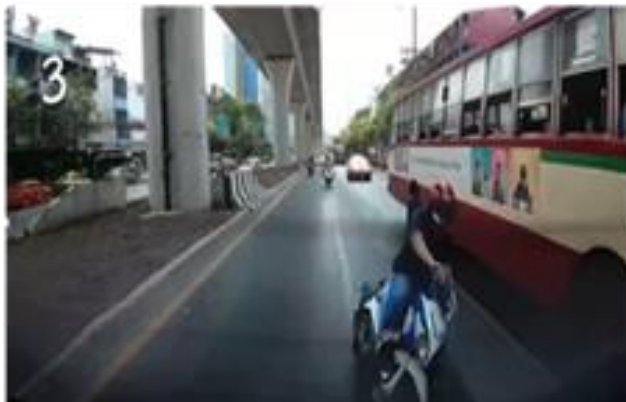
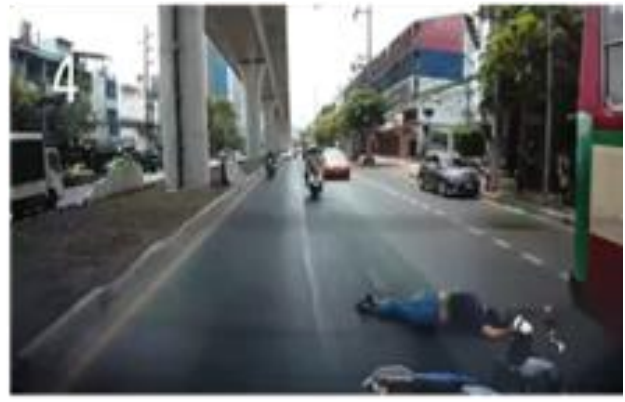
วันที่ 16-03-64 เวลา 13.30 บริเวณเพชรเกษมขาเข้าซอยเพชรเกษม 24/1 เขตภาษีเจริญ ท้องที่ สน.ภาษีเจริญ สภาพถนน แบ่งช่องทางเดินรถเป็น 6 ช่อง ฝั่งละ 3 ช่อง มีเกาะกลางถนน

พฤติกรรม รถจักรยานยนต์ขับขึ้นมาตามถนนเพชรเกษม มุ่งหน้าวงเวียนใหญ่ในช่องทางเดินรถที่ 2 นับจากซ้าย โดยขับเข้าไปใกล้รถเมล์ที่วิ่งอยู่ช่องทางเดินรถที่ 1 มุ่งหน้าทิศทางเดียวกัน เมื่อถึงที่เกิดเหตุ รถจักรยานยนต์ได้เบรกเนื่องจากรถคันหน้าชะลอตัวแล้วเกิดเสียหลักล้มไปหารถเมล์ทางซ้ายมือ เป็นเหตุให้ผู้ขับขี่(หญิง) อายุ 33 ปี ถูกล้อหลังรถเมล์ทับศีรษะเสียชีวิต(นำส่งนิติเวชศิริราช) รถจักรยานยนต์คันเกิดเหตุไม่มีประกันภัยตามพ.ร.บ.คุ้มครองผู้ประสบภัยจากรถ

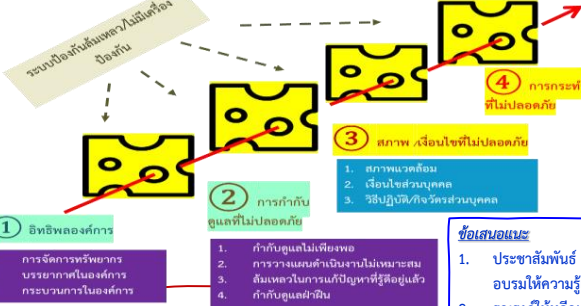
B4 – เบรกรถเสียหลัก case 1

วันที่ 16-03-64 เวลา 13.30 บริเวณเพชรเกษมขาเข้าซอยเพชรเกษม 24/1 เขตภาษีเจริญ ท้องที่ สน .ภาษีเจริญ  
สภาพถนน แบ่งช่องทางเดินรถเป็น 6 ช่อง ฝั่งละ 3 ช่อง มีเกาะกลางถนน

**เหตุการณ์** รถจักรยานยนต์ขับขึ้นตามถนนเพชรเกษม มุ่งหน้าวงเวียนใหญ่ในช่องทางเดินรถที่ 2 ขับจากซ้าย โดยขับเข้าไปใกล้รถเมล์ที่วิ่งอยู่ช่องทางเดินรถที่ 1 มุ่งหน้าทิศทางเดียวกัน เมื่อถึงที่เกิดเหตุ **รถจักรยานยนต์ได้เบรกล้มเนื่องจากรถคันหน้าชะลอตัวแล้วเกิดเสียหลักล้มไปหารถเมล์ทางซ้ายมือ** เป็นเหตุให้ผู้ขับขี่ (หญิง) อายุ 33 ปี ถูกล้อหลังรถเมล์ทับศีรษะเสียชีวิต (นำส่งนิติเวชศิริราช ) รถจักรยานยนต์คันเกิดเหตุไม่มีประกันภัยตามพ .ร.บ.คุ้มครองผู้ประสบภัยจากรถ

รถเบรกล้มแล้วล้มไปหารถเมล์  
ฝั่งซ้าย

- ประชาสัมพันธ์ สร้างการรับรู้ ผ่านช่องทางต่างๆ รวมถึงการอบรมให้ความรู้เพื่อสร้างเครือข่ายกระจายข่าวสาร
- รณรงค์ให้หลีกเลี่ยงการขับซัดรถจักรยานยนต์เข้าใกล้รถใหญ่

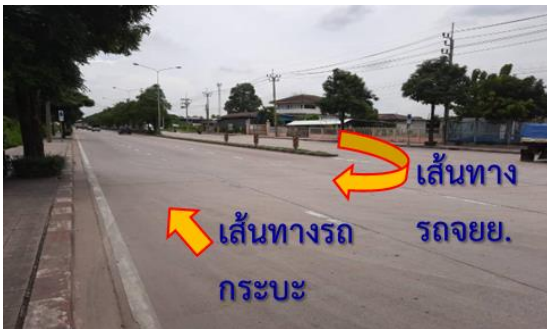
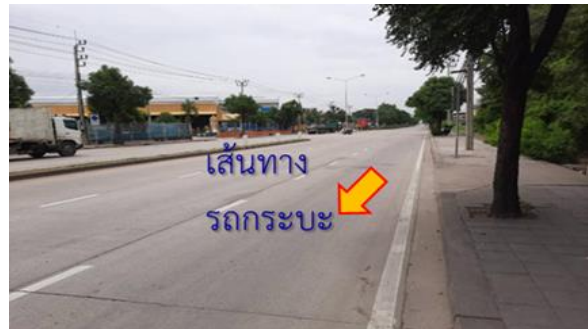
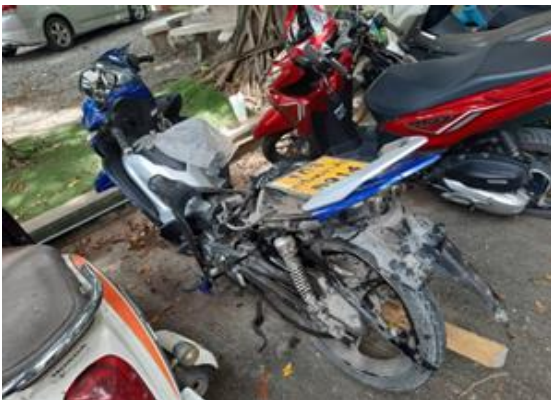
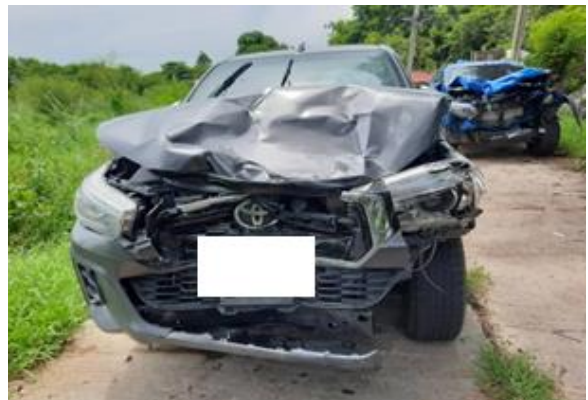
### C1 – จุดกลับรถ\_case 1

วันศุกร์ที่ 21 สิงหาคม 2563 เวลา 07.30น. สถานที่เกิดเหตุ ถนนนิมิตรใหม่ บริเวณจุดกลับรถใกล้เคียงปากซอยนิมิตรใหม่53 (ถนน6เลน แบ่งฝั่งละ3เลน มีเกาะกลาง) เขตคลองสามวา ท้องที่ สน.นิมิตรใหม่

พฤติกรรม รถจักรยานยนต์รับจ้าง(อายุ56ปี)ได้รับผู้โดยสาร(อายุ57ปี)และหลานไปส่งที่โรงเรียน ขากลับได้ขับขี่รถมาตามถนนนิมิตรใหม่จากด้านลำลูกกา มุ่งหน้ามีนบุรีเมื่อถึงที่เกิดเหตุเป็นจุดกลับรถ รถจักรยานยนต์ได้เลี้ยวขวากลับรถ จะมุ่งหน้าลำลูกกา โดยตัดช่องทางจะมายังช่องทางซ้ายสุด เป็นจังหวะเดียวกันที่มีรถกระบะวิ่งทางตรงมาจากมีนบุรีมุ่งหน้าลำลูกกาด้วยความเร็วในช่องทางที่2 นับจากซ้ายสุด เป็นเหตุให้ชนกัน ผู้ขับขี่รถจักรยานยนต์กระเด็นไปกระแทกกับเสาไฟฟ้า ส่วนผู้โดยสารศีรษะกระแทกพื้น เสียชีวิตในที่เกิดเหตุทั้งสองราย

- 1) รถจยย.กลับรถแล้วไม่ชิดขวา แต่ตัดตรงมาเลนซ้ายสุดเลย ในขณะที่รถกระบะขับมาด้วยความเร็วและเปลี่ยนเลนไปมา
- 2) ถนนที่เกิดเหตุเป็นถนนทางตรง รถที่สัญจรไปมามีใช้ความเร็ว

- 1) ศปถ.จังหวัด หรือ ศปถ.อปท.ในพื้นที่จัดทำมาตรการจัดการความเร็วในการขับขี่บนถนน
- 2) สื่อสารประชาสัมพันธ์ให้เห็นความเสี่ยงในการขับขี่ด้วยความเร็ว หรือป้ายแจ้งเตือนการกลับรถ โดยเฉพาะการกลับรถตัดหน้าในระยะกระชั้นชิด
- 3) ประสานงานขนส่งฯ หรือภาคส่วนที่เกี่ยวข้องเพื่อจัดการด้านกายภาพเพื่อให้รถมีการชะลอความเร็ว

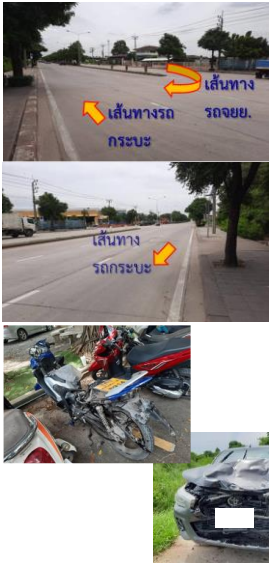
C1 – จุดกลับรถ \_case 1

วันศุกร์ที่ 21 สิงหาคม 2563 เวลา 07.30 น. สถานที่เกิดเหตุ ถนนมิตรใหม่ บริเวณจุดกลับรถใกล้เคียงปากซอยมิตรใหม่ 53 (ถนน 6 เลน แบ่งฝั่งละ 3 เลน มีเกาะกลาง) เขตคลองสามวา ท้องที่ สน. มิตรใหม่

พยานผู้ร่วม **รถจักรยานยนต์ รับจ้าง** (อายุ 56 ปี) ได้รับผู้โดยสาร (อายุ 57 ปี) และหลานไปส่งที่โรงเรียน ขากลับได้ขับขึ้นรถมาตามถนนมิตรใหม่จากด้านซ้ายลูกกา มุ่งหน้ามีบุรีเมื่อถึงที่เกิดเหตุเป็นจุดกลับรถ รถจักรยานยนต์ได้ **เลี้ยวขวากลับรถ** จะมุ่งหน้าลูกกา โดย **ตัดช่องทางจะมายังช่องทางซ้ายสุด** เป็นจังหวะเดียวกับที่มี **รถกระบะวิ่งทางตรง** มาจากมีบุรีมุ่งหน้าลูกกาด้วยความเร็วในช่องทางที่ 2 นับจากซ้ายสุด **เป็นเหตุให้ชนกัน** ผู้ขับขี่รถจักรยานยนต์กระเด็นไปกระแทกกับเสาไฟฟ้า ส่วนผู้โดยสารศีรษะกระแทกพื้น เสียชีวิตในที่เกิดเหตุทั้งสองราย

- รถจยย. กลับรถแล้วไม่ชิดขวา แต่ตัดตรงมาเลนซ้ายสุดเลย ในขณะที่รถกระบะขับมาด้วยความเร็วและเปลี่ยนเลนไปมา
- ถนนที่เกิดเหตุเป็นถนนทางตรง รถที่สัญจรไปมามีใช้ความเร็ว

- สภ.จังหวัด หรือ สภ.อ.ทป.ในพื้นที่จัดทำมาตรการจัดการความเร็วในการขับขึ้นถนน
- สื่อสารประชาสัมพันธ์ให้เห็นความเสี่ยงในการขับด้วยความเร็ว หรือป้ายแจ้งเตือนการกลับรถ โดยเฉพาะการกลับรถตัดหน้าในระยาระยะชิด
- ประสานงานขนส่งฯ หรือภาคส่วนที่เกี่ยวข้องเพื่อจัดการด้าน ภาพภาพเพื่อให้เกิดการชะลอความเร็ว

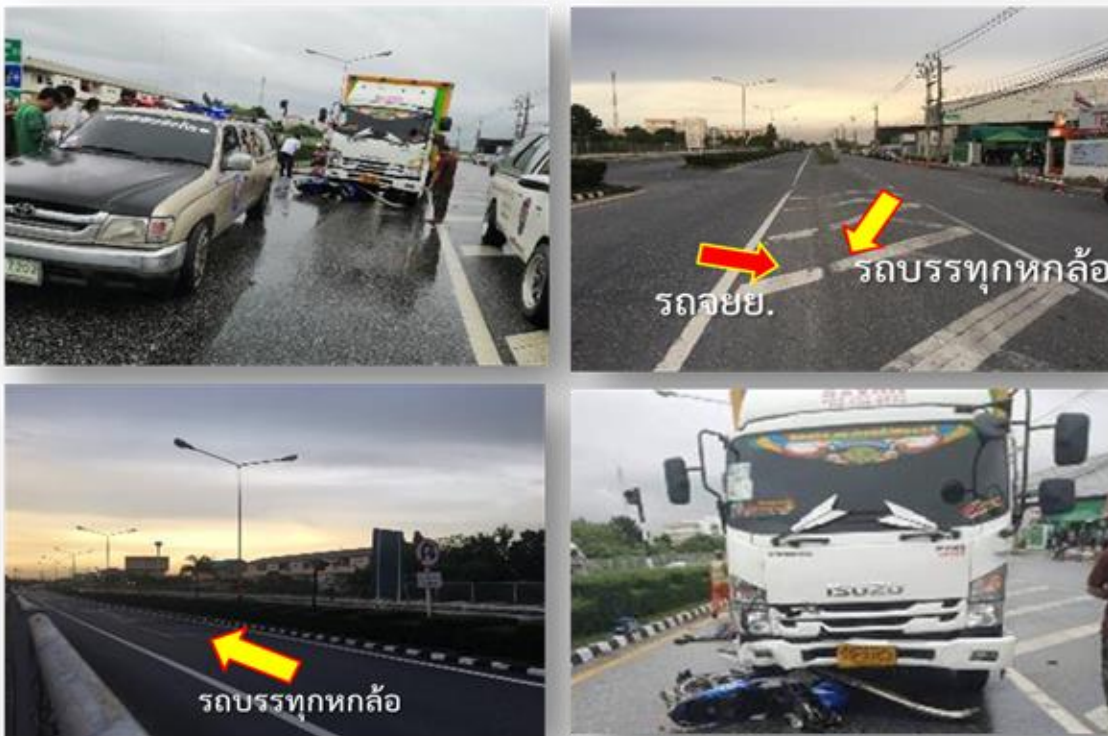
เหตุการณ์ รถจักรยานยนต์มาจากฝั่งขาเข้า เมื่อถึงจุดกลับรถได้เลี้ยวตัดหน้ารถบรรทุกหกล้อที่วิ่งทางตรง ฝั่งขาออกผู้เสียชีวิตเป็นชายอายุ 46 ปี ทำงานที่บริษัทพัสดุภัณฑ์ไทย

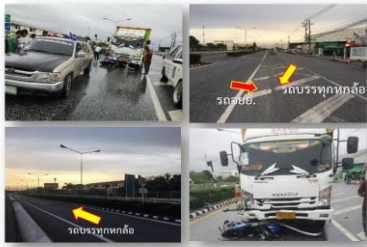
C1 - จุดกลับรถ\_case 2

วันที่ 20 กันยายน 2563 เวลา 8.30 น. ที่เกิดเหตุ บริเวณจุดกลับรถหน้าบริษัทสุทัศน์ไทย ถนนเลียบมอเตอร์เวย์กรุงเทพ-ชลบุรี แขวงทับยาว เขตลาดกระบัง ท้องที่ สน.จระเข้ใหญ่  
ลักษณะถนน : จุดกลับรถเกาะกลาง (ฝั่งขาเข้า มีป้ายห้ามรถคันแต่หักเลี้ยวขึ้นไปกลับรถ และฝั่งขาออก มีป้ายห้ามเลี้ยวขวา)  
เหตุการณ์ รถจักรยานยนต์ มาจากฝั่งขาเข้า เมื่อถึงจุด กลับรถ ได้เลี้ยว ตัดหน้ารถบรรทุกทุกทิศทางที่วิ่งทางตรง ฝั่งขาออกผู้เสียชีวิตเป็นชายอายุ 46 ปี ทำงานที่บริษัทสุทัศน์ไทย

1. ผู้ขับขี่รถ จักรยานยนต์ใช้เส้นทางนี้เป็นเส้นทางประจำ และเกิดความเคยชิน ขาดความระมัดระวัง
2. ที่ทำงานอยู่ตรงกับจุดกลับรถ และตรงไปเป็นมอเตอร์เวย์ ผู้ขับขี่ รถจักรยานยนต์จึงกลับรถบริเวณดังกล่าว
3. ป้ายเตือนต่าง ๆ ค่อนข้างเล็กและเตี้ย ทำให้รถบรรทุกมองไม่เห็น

1. เชิญชวนบริษัทสุทัศน์ไทย ทำมาตรการองค์กร ด้านความปลอดภัยทางถนน
2. ปรับปรุงกายภาพให้ชัดเจน
3. นำเสนอ - ติดตามผลผ่านช่องทางต่างๆของสปด. จังหวัด/สปด.อปท.

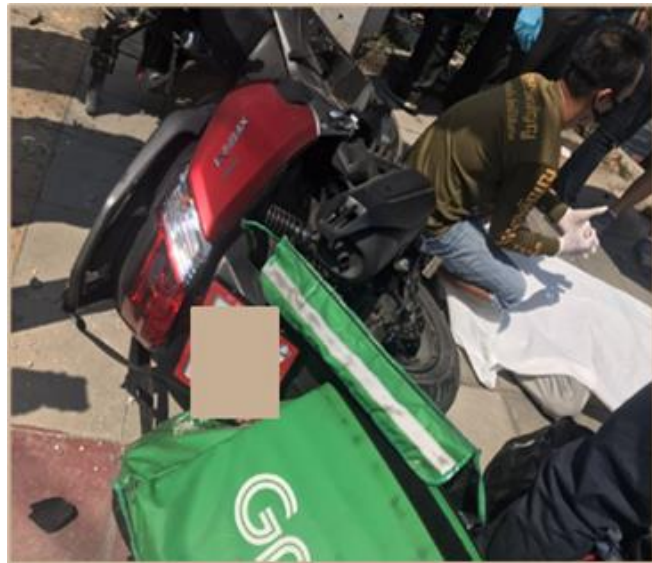
## C2 – เลี้ยวตัดหน้ากระชั้นชิด\_case 1

วันที่ 3 ก.พ. 64 เวลา 12.50 น. สถานที่เกิดเหตุ ถนนสุขุมวิท 55 ซอย 55 หน้าหมู่บ้านราชพฤกษ์ (เป็นถนนสี่เลนฝั่งละสองเลน ไม่มีเกาะกลาง) ท้องที่ สน.สายไหม (บก.น.2) เขตสายไหม (กรุงเทพมหานคร)

เหตุการณ์ รถจักรยานยนต์ยี่ห้อเวสป้า 125cc. ไม่ติดแผ่นป้ายทะเบียน(ผู้ขับขี่และซ้อนท้ายเป็นหญิง) กลับจากพักกินข้าวกลางวันเพื่อจะกลับมาทำงานที่โรงงาน โดยขี่ขี่มาจากฝั่งตลาดวงศกร เมื่อถึงที่เกิดเหตุได้เลี้ยวขวาเพื่อจะเข้าซอยที่ทำงาน ตัดหน้ารถจักรยานยนต์ยี่ห้อยามาฮา เอ็นแม็กซ์ 155cc.(สีแดง) มาทางตรงมุ่งหน้าตลาดวงศกรที่มาด้วยความเร็ว(ไม่มีการเบรก) เป็นเหตุให้เฉี่ยวชนกัน ผู้ขับขี่รถจักรยานยนต์ทางตรงเพศหญิง อาชีพ Grab bike เสียชีวิต

- 1) รถจักรยานยนต์เลี้ยวขวา ไม่ได้เปิดไฟเลี้ยว อาจเกิดจากด้วยเคยชินเส้นทาง
- 2) รถจักรยานยนต์ทางตรงขี่มาด้วยความเร็วอาจเกิดจากการทำเวลา รับงาน-ส่งของ

- 1) หาเจ้าภาพขับเคลื่อนเพื่อลดความเสี่ยง เช่น องค์กรที่ผู้ประสบภัยทำงานอยู่
- 2) ประชาสัมพันธ์สร้างการรับรู้ถึงความเสี่ยง พฤติกรรมเสี่ยง

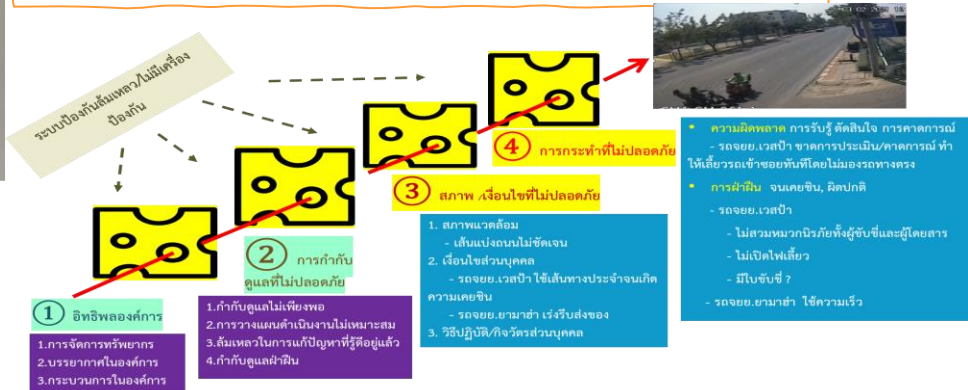
C2 - เฉี่ยวตัดหน้ากระชากชีวิต case 1

วันที่ 3 ก.พ. 64 เวลา 12.50น. สถานที่เกิดเหตุ ถนนสุขุมวิท 5 ซอย 55 หน้าหมู่บ้านราชพฤกษ์ (เป็นถนนสี่เลนฝั่งสองเลนไม่มีเกาะกลาง) ท้องที่ สน.สายไหม (บก.น.2) เขตสายไหม (กรุงเทพฯเหนือ)  
 เหตุการณ์ รถจักรยานยนต์ ชี้อายุ 125cc. ไม่ติดแผ่นป้ายทะเบียน (ผู้ขับขี่และซ้อนท้ายเป็นหญิง) กลับจากพักกินข้าวกลางวันเพื่อจะกลับมาทำงานที่โรงงาน โดยขี่มาจากฝั่งตลาดวงศกร เมื่อถึงที่เกิดเหตุได้ เฉี่ยวขวาเพื่อจะเข้าซอยที่ทำงาน ตัดหน้ารถจักรยานยนต์ ชี้อายุ 155cc. (สีแดง) มาทางตรงมุ่งหน้าตลาดวงศกรที่มาด้วยความเร็ว (ไม่มีการเบรก) เป็นเหตุให้เฉี่ยวชนกัน ผู้ขับขี่รถจักรยานยนต์ทางตรงเพศหญิง อาชีพ Grab bike เสียชีวิต

1. รถจักรยานยนต์เฉี่ยวขวา ไม่ได้เปิดไฟเลี้ยว อาจเกิดจากด้วยเคยชินเส้นทาง
2. รถจักรยานยนต์ทางตรงขี่เข้ามาด้วยความเร็วอาจเกิดจาก การใช้เวลา รับประทานอาหาร

1. หากเจ้าภาพขับเคลื่อนเพื่อลดความเสี่ยง เช่น องค์การที่ผู้ประสบภัยทำงานอยู่
2. ประชาสัมพันธ์สร้างการรับรู้ถึงความเสี่ยง พฤติกรรมเสี่ยง

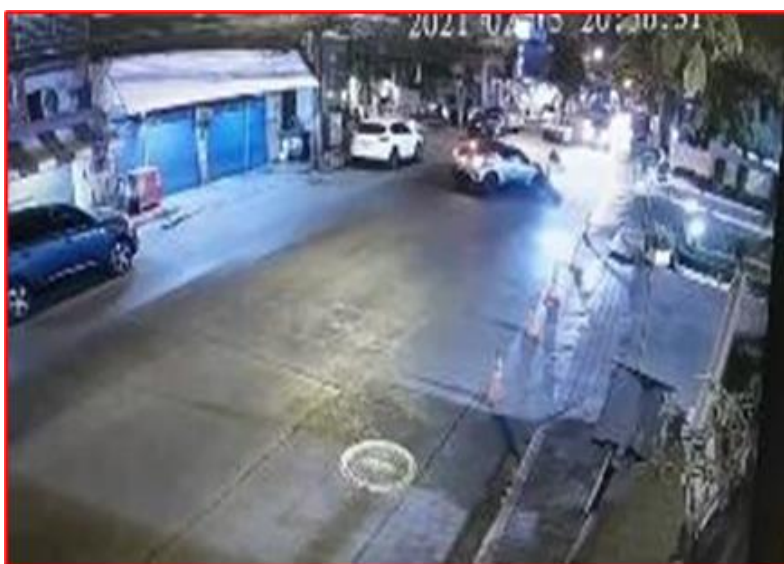
## C2 – เลี้ยวตัดหน้ากระชั้นชิด\_case 2

วันที่ 5 ก.พ.64 เวลา 20.56 น. สถานที่เกิดเหตุ ภายในซอยอารีย์ หน้ากรมประชาสัมพันธ์ (เป็นถนนสองเลนสวนกัน มีไหล่ทาง ไม่มีเกาะกลาง) ท้องที่ สน.พญาไท (บก.น.1) เขตพญาไท (กรุงเทพมหานคร) พฤติการณ์ รถจักรยานยนต์ฮอนด้าฟอร์ซ่า300 สีดำ ขับขี่จากหอพักคุณหญิง (ตรงข้ามกระทรวงการคลัง) เพื่อเดินทางไปร้านชาบูฟุฟู กลางซอยพระราม 6 ซอย30 โดยขับขี่มาตามถนนภายในซอย(ทางตรง) เมื่อมาถึงบริเวณหน้ากรมประชาสัมพันธ์ มีรถยนต์ที่ขับมาจากทิศทางตรงข้ามได้เลี้ยวขวาเพื่อเข้ากรมประชาสัมพันธ์ตัดหน้า เป็นเหตุให้เฉี่ยวชนทางด้านขวาของรถจักรยานยนต์ ทำให้ผู้ขับขี่รถจักรยานยนต์เป็นชาย อายุ34ปีได้รับบาดเจ็บ

- 1) รถยนต์เลี้ยวขวา โดยเปิดไฟสัญญาณแล้วเลี้ยวทันที
- 2) รถจักรยานยนต์ทางตรงขับขี่มาด้วยความเร็วไม่มาก แต่หยุดรถไม่ทันด้วยไม่ทันระวัง และไม่วังชิดซ้าย
- 3) ไม่มีเส้นแบ่งถนน

- 1) ประสานหน่วยงานที่เกี่ยวข้องตีเส้นแบ่งถนนให้ชัดเจน
- 2) ประชาสัมพันธ์สร้างการรับรู้ถึงความเสี่ยง,พฤติกรรมเสี่ยง

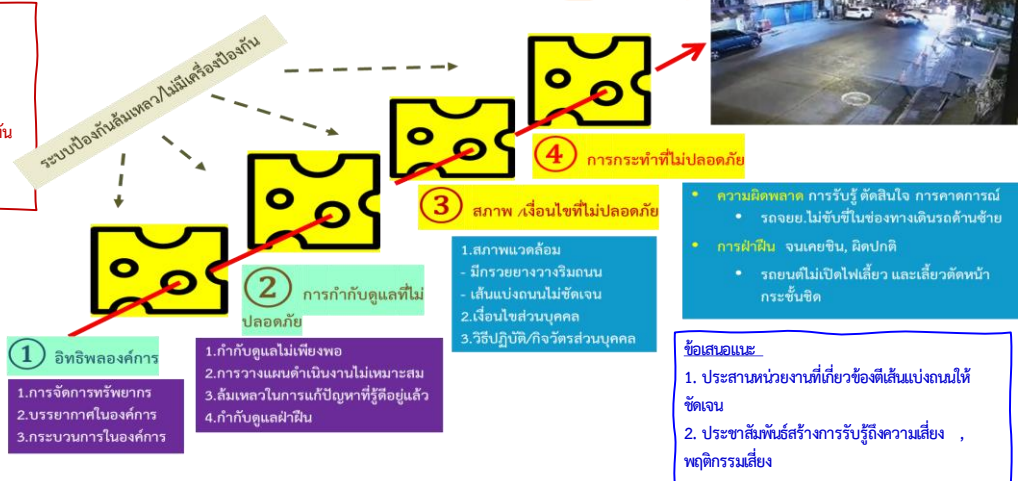
C2 – เลี้ยวตัดหน้ากระชั้นชิด \_case 2

สถานที่เกิดเหตุ ภายในซอยอารีย์ หน้า กรมประชาสัมพันธ์ (เป็นถนนสองเลนสวนกัน มีไหล่ทาง ไม่มีเกาะกลาง ) ท้องที่ สน.พญาไท (บ.ก.น.1) เขตพญาไท (กรุงเทพมหานคร) พุทธการณ รถจักรยานยนต์ ฮอนด้าฟอร์ซ่า 300 สีดำ ขับขี่จากหอพักคุณหญิง (ตรงข้ามกระทรวงการคลัง) เพื่อเดินทางไปร้านชา บูฟู้ กลางซอยพระราม 6 ซอย30 โดยขับขี่ตามถนนภายในซอย (ทางตรง) เมื่อมาถึงบริเวณหน้ากรมประชาสัมพันธ์ มี รถยนต์ที่ขับมาจากทิศทางตรงข้ามได้เลี้ยวขวาเพื่อ เข้ากรมประชาสัมพันธ์ตัดหน้า เป็นเหตุให้เลี้ยวชนทางด้านขวาของรถ จักรยานยนต์ ทำให้ผู้ขับขี่รถ จักรยานยนต์ เป็นชาย อายุ 34ปีได้รับบาดเจ็บ

1. รถยนต์เลี้ยวขวา โดยเปิดไฟสัญญาณแล้วเลี้ยวทันที
2. รถจักรยานยนต์ทางตรงขับเข้ามาด้วยความเร็วไม่มาก แต่หยุดรถไม่ทันด้วยไม่ทันระวัง และไม่วังชิดซ้าย
3. ไม่มีเส้นแบ่งถนน

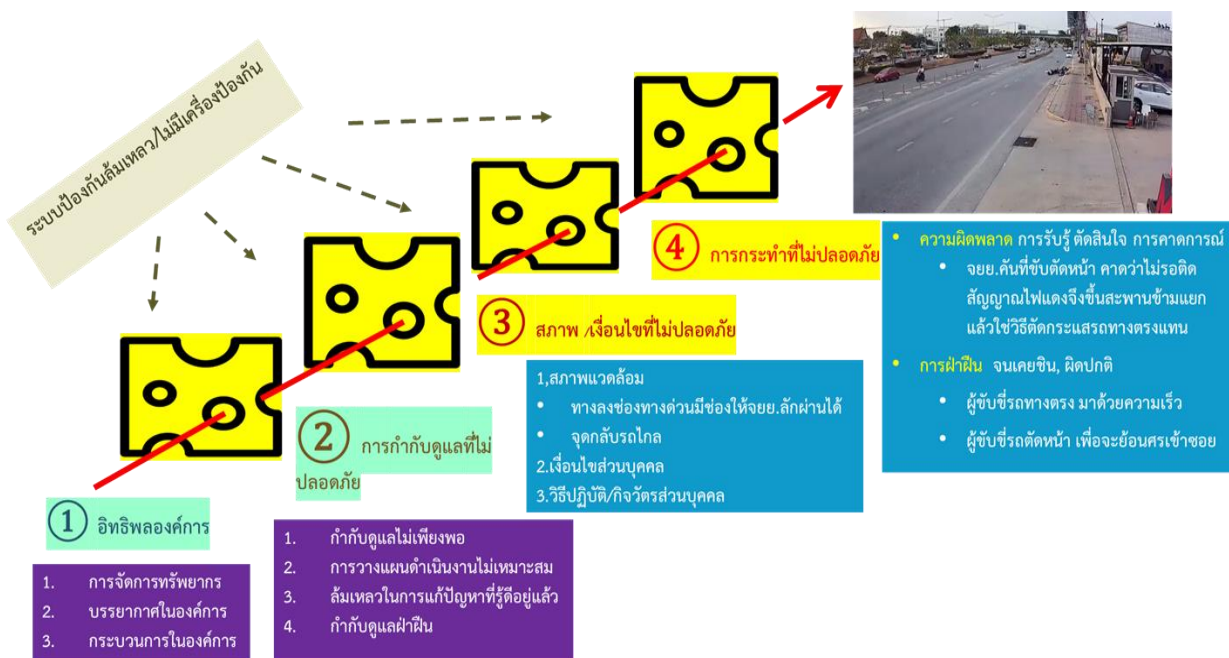
- 1) ผู้เสียชีวิตตัดช่องทางเพื่อจะย้อนศรไปหมู่บ้านอัมมพรราชพฤษ์ซึ่งอยู่ในซอยราชพฤษ์ 9
- 2) ผู้บาดเจ็บขับขี่รถจักรยานยนต์ลงจากสะพานข้ามแยกบางแวกด้านนอก ส่วนผู้เสียชีวิตขับขี่รถจักรยานยนต์ลงจากสะพานข้ามแยกบางแวกด้านในช่องทางด่วน
- 3) จุดกลับรถไกล รถจักรยานยนต์ส่วนใหญ่จึงใช้วิธีการเช่นนี้ ทำให้บริเวณดังกล่าวเกิดอุบัติเหตุ(บาดเจ็บ) บ่อยครั้ง
- 4) มักจะมีรถยนต์จอดริมทางซ้ายมือ ช่องทางด่วนห้ามรถจักรยานยนต์วิ่ง แต่พบว่ามียุทธยานยนต์จำนวนมากเข้าไปใช้ ลักษณะคล้ายกับถนนวิภาวดี

- 1) ประชาสัมพันธ์ สร้างการรับรู้ ผ่านช่องทางต่างๆ
- 2) อบรมให้ความรู้เพื่อสร้างเครือข่ายกระจายข่าวสาร
- 3) ใช้เบรคเอร์ปิดไม่ให้รถจักรยานยนต์ตัดช่องทาง
- 4) ประชาสัมพันธ์สร้างการรับรู้ในระดับพื้นที่

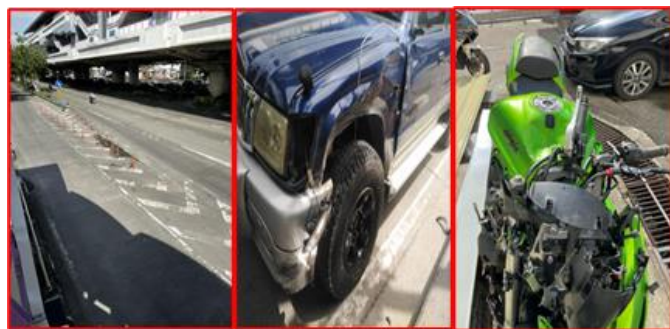
## C2 – เลี้ยวตัดหน้ากระชั้นชิด\_case 4

วันที่ 24 ก.ย.64 เวลา 10.00 น. บริเวณถนนราชพฤกษ์คู่ขนานขาออก ช่วงสถานีรถไฟฟ้า BTS โพธิ์นิมิต ท้องที่ สน.บางยี่เรือ (บก.น.8) เขตธนบุรี (กรุงเทพมหานคร) ที่เกิดเหตุ ถนน 5 เลน เป็นทางเบี่ยงจากช่องทางคู่ขนาน เข้าทางหลักได้ BTS สถานีโพธิ์นิมิต พบรอยครูดบนถนนยาวประมาณ 5 เมตร

พฤติการณ์ รถยนต์โตโยต้า สปอร์ตโรเตอร์ ขับมาตาม ถ.ราชพฤกษ์ขาออก จากสะพานสมเด็จพระเจ้าตากสินมุ่งหน้าไปทางห้างเดอะมอลล์ท่าพระเพื่อจะไปยังถนนรัชดาภิเษก เมื่อถึงจุดเกิดเหตุเป็นทางเบี่ยงเข้าจากทางคู่ขนาน รถเก๋งฝ่าฝืน เบี่ยงซ้ายออกมาทางขนานเฉี่ยวชนรถจักรยานยนต์คาวาซากิ นินจา (1000ซีซี) ที่ขับมาตามถ.ราชพฤกษ์ คู่ขนานขาออกตรงไปทางแยกรัชดา-ท่าพระ ทำให้รถจักรยานยนต์เสียหลักแล่นเฉียงออกไปทางด้านซ้ายมือชนเข้ากับช่องทางเท้า ตัวผู้ขับขี่กระเด็นไปนอนอยู่บนทางเท้าริมถนนราชพฤกษ์ เสียชีวิตในที่เกิดเหตุ (ผู้ขับขี่รถยนต์ เพศชาย อายุ 54ปี มีใบขับขี่รถตลอดชีพ(วันที่อนุญาต 18ก.ย.34) ผู้ขับขี่รถจักรยานยนต์ เพศชาย อายุ 32 ปี สวมหมวกกันน็อค มีใบขับขี่ส่วนบุคคลอายุ 26ม.ค.66)

- 1) รถยนต์ลักรไ้เบี่ยงออกในช่องทางเข้าซึ่งพฤติกรรมลักษณะเช่นนี้พบเห็นได้ในหลายพื้นที่
- 2) สว.จร.สน.บางยี่เรือแจ้งเพิ่มเติมดังนี้
  - ผู้ขับขี่รถยนต์มีอาชีพขายของใช้เส้นทางดังกล่าวเป็นประจำในวันเกิดเหตุไปรับของที่ตลาดมาลงที่ร้านที่อยู่ในตลาด200ห้อง ตอนเกิดเหตุผู้ขับขี่รถยนต์อ้างว่าหลับใน
  - บริเวณดังกล่าวเกิดอุบัติเหตุบ่อยโดยเมื่อสองเดือนก่อน ผังตรงข้ามกับcaseนี้ก็เกิดเหตุรถจักรยานยนต์บิ๊กไบค์เฉี่ยวชนชายเร่ร่อนขณะกำลังเดินข้ามถนนจนเสียชีวิต ซึ่งจุดตรงนั้นเป็นจุดทำให้รถฉุกเฉินจอดห่างจากขอบฟุตบาทไม่ถึงเมตรเป็นช่วงทางลงสะพานและเป็นทางโค้งเล็กน้อย มีต้นไม้พุ่มไม้บังทำให้ผู้ขับขี่รถจักรยานยนต์ มองไม่เห็นคนเดินข้ามถนนประกอบกับรถจักรยานยนต์ฝ่าฝืนขับขึ้นเลนขวาเป็นช่วงเวลาเช้ารถใช้ความเร็วนอกจากcaseเสียชีวิตแล้วทั้งสองฝั่งขาเข้า-ออกจะเกิดการเฉี่ยวชนกันบ่อยมากมีอุบัติเหตุแทบทุกวัน

เห็นควรให้ ศปถ. เขต ทำหนังสือถึงกรมทางหลวงชนบท(เคสนี้เป็นเคสที่เป็นข่าว เชื่อว่าหากเกิดซ้ำสี่จะเล่นข่าวในลักษณะเป็นจุดที่เกิดเหตุซ้ำๆ) โดยให้เหตุผลว่าเป็นจุดที่เกิดอุบัติเหตุซ้ำ ๆ และนำเรื่องนี้เข้าที่ประชุม ศปถ.กทม.

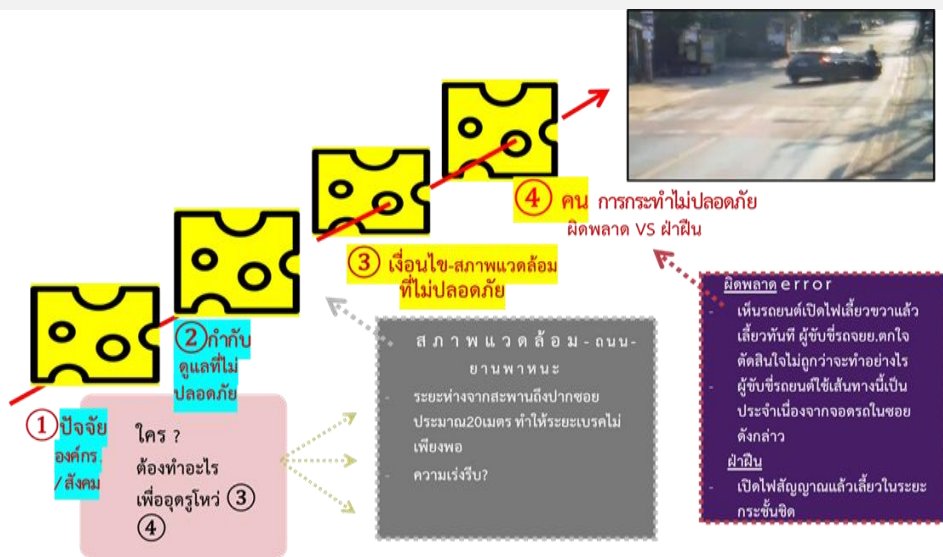
ด้านฝั่งรถยนต์ด้วยความที่เป็นคนในพื้นที่จึงใช้ความเคยชินการขับขีเพื่อเลี้ยวรถเข้าซอย โดยที่ไม่ใช้ความระมัดระวัง เช่นเดียวกับรถจักรยานยนต์ที่เป็นคนในพื้นที่เช่นเดียวกัน ขับขี่มาด้วยความเร็วเนื่องจากลงมาจากสะพานข้ามคลอง เมื่อเจอรถยนต์กำลังที่จะเลี้ยวตัดหน้าเข้าซอยจึงเบรก ไม่ทันและทำให้พุ่งชนอย่างแรง คาดว่าปัจจัยหลักของการเกิดอุบัติเหตุครั้งนี้มาจากปัจจัยทางด้าน พฤติกรรมของผู้ขับขี่ที่ขับขี่ด้วยความเคยชิน ประมาท ไม่ใช้ความระมัดระวัง และมีในส่วนของปัจจัย ทางกายภาพส่วนหนึ่งคือเรื่องของกระถางต้นไม้ขนาดใหญ่บริเวณจุดเกิดเหตุข้างทางที่ผู้ขับขี่ รถจักรยานยนต์ล้มศีรษะไปพาดกับกระถางต้นไม้เป็นเหตุให้บาดเจ็บสาหัสและเสียชีวิตในเวลาต่อมา

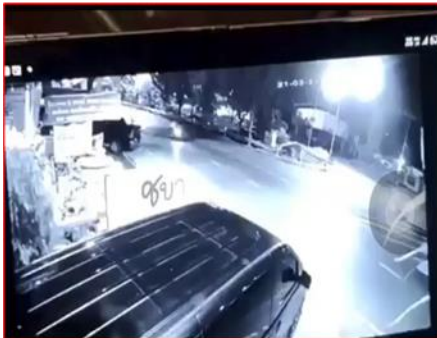
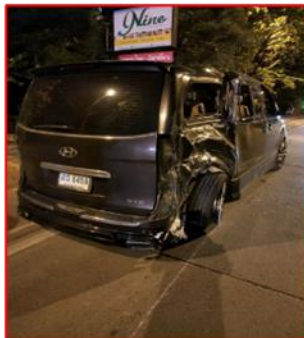
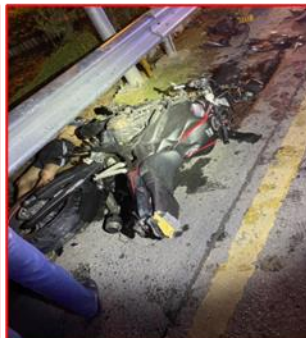
## C2 – เลี้ยวตัดหน้ากระชั้นชิด\_case 7

วันจันทร์ที่ 21 มี.ค. 65 เวลา 00.30 น. บริเวณหน้าร้านชบา ถนนพุทธมณฑลสาย1 แขวงบางด้วน ท้องที่ สน.ภาษีเจริญ (บก.น.9) เขตภาษีเจริญ (กรุงธนใต้) รถตู้ยุนไดส์ตัดออกจากร้านอาหารเลี้ยวชนรถจักรยานยนต์ที่มาทางตรงด้วยความเร็วเป็นเหตุให้ผู้ขับขี่และผู้โดยสาร รถจักรยานยนต์เสียชีวิตในที่เกิดเหตุ (ปริมาณแอลกอฮอล์คนขับรถตู้เกินกว่าที่กฎหมายกำหนด)

ในด้านพฤติกรรมหรือการกระทำที่ไม่ปลอดภัยของผู้ขับขี่ในฝั่งของรถยนต์ที่มีพฤติกรรมเสี่ยงโดยการขับรถออกจากร้านอาหารจากช่องทางซ้ายเพื่อที่จะไปอยู่ช่องทางขวาทันทีโดยไม่ใช้ความระมัดระวังประกอบกับการตีแล้วขับร่วมด้วยอาจทำให้มีผลต่อการตอบสนองและการตัดสินใจ ส่วนในฝั่งของรถจักรยานยนต์ขับขี่มาด้วยความเร็วสูงโดยไม่ใช้ความระมัดระวังในการขับขี่เช่นเดียวกัน แต่ก็ยังมีปัจจัยอื่นร่วมด้วยเช่นบริเวณหน้าร้านมีจุดกลับรถจากในคลิปจะเห็นว่าหลังเกิดเหตุมีรถยนต์สีขาวขับตามมาคาดว่ารถจักรยานยนต์ผู้เสียชีวิตอาจจะเบี่ยงหลบรถคันสีขาวที่กำลังจะกลับรถ รวมถึงป้ายหน้าร้านอาหารที่วางล้ำออกมาบนไหล่ทางและรถที่จอดริมทางด้านซ้ายอาจทำให้บดบังทัศนวิสัยทางออก

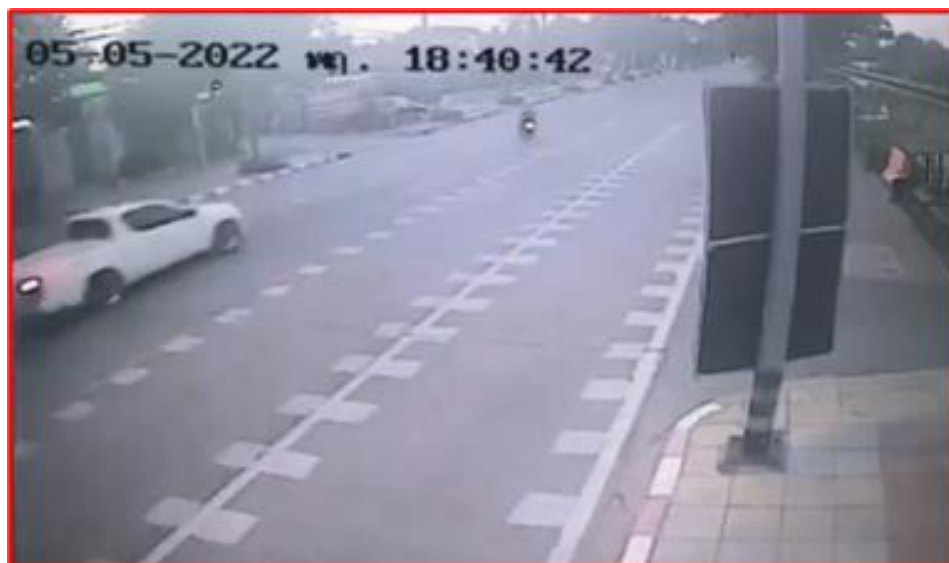
พฤติกรรม กระบะมาจากทางถนนเพชรเกษมตามถนนเลียบคลองทวีวัฒนามุ่งหน้าถนนบรมราชชนนี เมื่อถึงที่เกิดเหตุได้เฉี่ยวชนกับรถจักรยานยนต์ที่ออกมาจากช่องทางสะพานข้ามคลองทวีวัฒนา(ทางเข้า.ร.คลองทวีฯ) เพื่อเลี้ยวขวาเข้าถนนเลียบคลองทวีวัฒนามุ่งหน้าถนนบรมราชชนนี ผลแอลกอฮอล์ผู้ขับขี่(ชายอายุ24ปี)รถกระบะ 78mg%

เส้นทางนี้มีความเสี่ยงสูงเนื่องจากทั้งสองข้างทางเป็นแหล่งชุมชนและมีซอยคั่นข้างที่จะเยอะประกอบกับเป็นถนนที่มีความกว้างและมีรถจอดตลอดสองข้างทาง เบื้องต้นสจส.มีการประสานกับเขตและ สน. ในการลงสำรวจพื้นที่โดยวิศวกรของ สจส. ได้มีแนวคิดที่จะปิดช่องกันช่องทางที่จักรยานยนต์ออกมาไม่ให้ผ่านไปได้ เนื่องจากโดยปกติแล้วสะพานข้ามคลองนี้ไม่ได้ใช้สำหรับรถจักรยานยนต์แต่ให้ใช้สำหรับแค่คนเดินข้ามเท่านั้น ทางสจส.กำลังพิจารณาหาแนวทางการปรับปรุงแก้ไขเพื่อไม่ให้มีช่องที่รถจักรยานยนต์จะสามารถผ่านเข้าไปได้

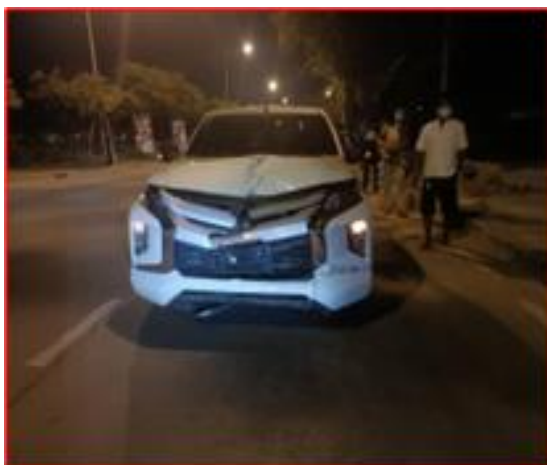
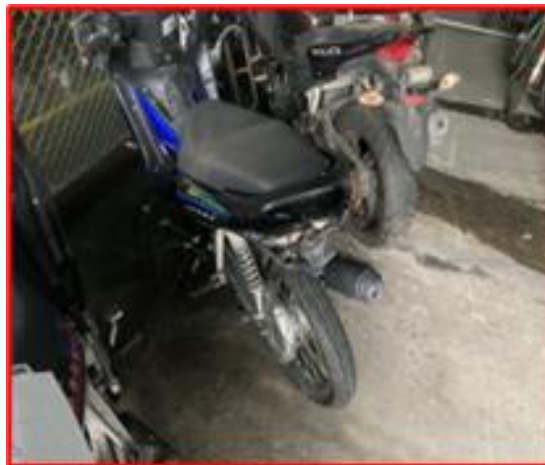
เกิดจากความผิดพลาดในการตัดสินใจและการคาดการณ์โดยผู้ขับขี่รถจักรยานยนต์มองรถเพียงด้านเดียว ก่อนออกจากซอย ก่อนที่จะตัดสินใจขับรถจักรยานยนต์เข้าไปอีกฝั่งหนึ่งของถนนด้วยความไม่ระมัดระวัง เมื่อมีรถมาจากทาง ด้านซ้ายด้วยความเร็วจึงทำให้เกิดอุบัติเหตุขึ้น อาจเป็นความเคยชินด้วยความที่เป็นคนในพื้นที่ ประกอบกับผู้ขับขี่รถยนต์คู่กรณีมีผลตรวจแอลกอฮอล์ที่สูงเกินกว่าที่กฎหมายกำหนด และในเรื่องของสภาพแวดล้อมที่มีป้ายหาเสียงขนาดใหญ่บดบังสายตาวบริเวณหน้าซอยที่ รถจักรยานยนต์ออกมาก็เป็นส่วนหนึ่งของปัจจัยทางกายภาพที่ทำให้เกิดอุบัติเหตุขึ้น

งานกิจการพิเศษร่วมกับฝ่ายรักษาความสะอาดและสวนสาธารณะ ฝ่ายโยธา ว.4 ปรับปรุงพื้นที่ทางกายภาพ บริเวณหลังโรงเรียนคลองทวีวัฒนา ถ.ทวีวัฒนา ที่กำหนดเป็นจุดเสี่ยง ด้วยการทาสี เส้นขาว-แดง การตัดแต่งกิ่งไม้ เพื่อปรับปรุงสภาพภูมิทัศน์ เพิ่มทัศนวิสัยที่ดีในการขับขี่ รวมถึงสำนักจราจรและขนส่งมีการติดตั้งเสาล้มลูกเพื่อป้องกันไม่ให้รถจักรยานยนต์การตัดกระแสนออกมาได้

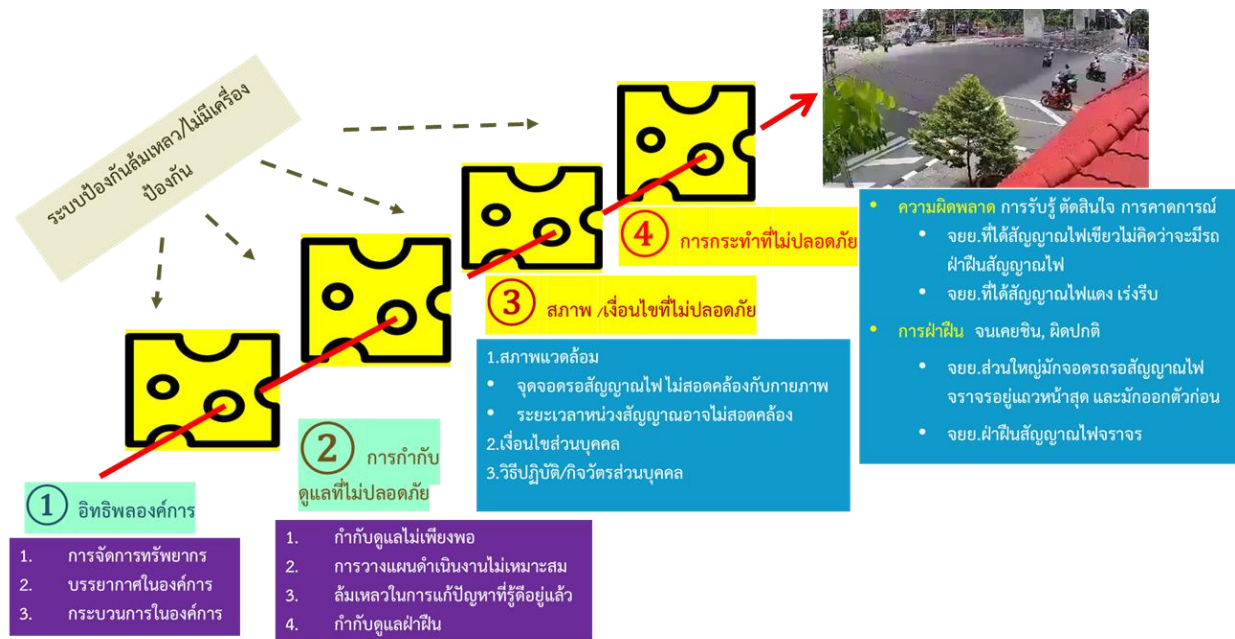
จากคลิปจะเห็นว่าด้านฝั่งรถจักรยานยนต์อีลิแกนซ์จะมีรถจักรยานยนต์จอดรอสัญญาณไฟอยู่ด้านหน้าจำนวนมาก ซึ่งลักษณะเช่นนี้จะพบได้ทั่วไปตามสี่แยกใหญ่ๆในกทม. โดยพฤติกรรมเมื่อได้สัญญาณไฟเขียวรถจักรยานยนต์เหล่านี้ก็จะรีบออกรถทันที ในขณะที่ฝั่งที่ได้สัญญาณไฟแดงมักจะจอดตามสัญญาณไฟแต่จะเร่งเครื่องเพื่อให้พ้นแยกไม่ต้องติดไฟแดงจากแบบแผนของอุบัติเหตุในcaseนี้ และจากproblem baseที่แสดงก่อนหน้านี้ จะเห็นว่าพฤติกรรมฝ่าฝืนสัญญาณไฟจราจรเช่นนี้เป็นพฤติกรรมเสี่ยงอันดับ4 ของกทม

ขอให้ สจส.ช่วยคำนวณและปรับเฟดไฟให้โดยถือโอกาสเป็นการจัดระเบียบไฟแต่ละแยกตั้งแต่การคำนวณเฟดไฟให้เหมาะสมกับระยะ และบางแยกอาจต้องมีไฟเคาน์ดาวน์เพื่อให้เห็นตัวเลข หรืออาจใส่ตัวช่วยเพื่อเป็นการหน่วยในลักษณะ all redคือจะทวงประมาณ1-2วินาทีให้ทุกด้านแดงหมด ซึ่งจะใช้กับแยกใหญ่ๆ ของกรมทางหลวง จะหน่วย all red สำหรับพวกตามน้ำมักจะใช้ช่วงไฟเหลือง พอมีทวงให้คนที่ขึ้นไฟเขียวจะไม่ขึ้นทันทีจะทวงเวลาอีกประมาณ1-2วินาที ซึ่งมีเทคนิครายละเอียดของการคำนวณด้านวิศวกรรม ขอให้ สจส.ช่วยสำรวจในเรื่องนี้

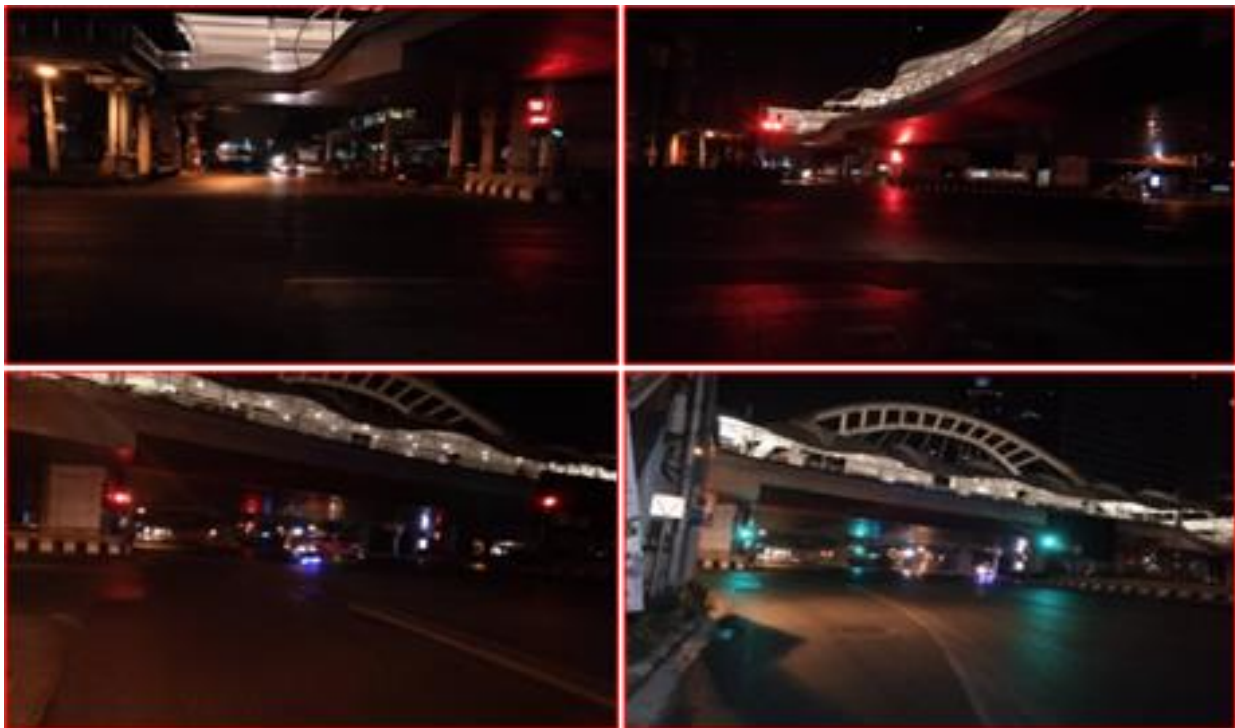
เหตุการณ์ รถยนต์ขับรมาตามถนนนราธิวาสมุ่งหน้าถนนพระราม3 เมื่อถึงสถานที่เกิดเหตุได้หยุดรถรอ  
สัญญาณไฟจราจรสีแดงเมื่อเห็นไฟสีเขียวได้เคลื่อนตัวรถไปด้านหน้า ขณะเดียวกันมีรถจักรยานยนต์มาตามถนน  
สาทรได้มุ่งหน้าสะพานตากสินด้วยความเร็วฝ่าสัญญาณไฟจราจร ทำให้เฉี่ยวชนกัน เป็นเหตุให้ผู้ขับขี่  
รถจักรยานยนต์ได้รับบาดเจ็บเข้ารักษาตัวที่ รพ.เลิดสิน และเสียชีวิตในเวลาต่อมา สภาพถนน เป็นทางร่วมทาง  
แยกขนาดใหญ่ สภาพแวดล้อม ค่อนข้างมืด ไฟส่องสว่างไม่เพียงพอ
