คู่มือการวิเคราะห์ Case base เพื่อสนับสนุนการขับเคลื่อน  
การจัดการข้อมูลอุบัติเหตุทางถนนแบบสะท้อนกลับ (Feedback loop)

## รายงานข้อมูลการสืบสวนอุบัติเหตุทางถนนรายกรณี (Case Base)

## การจัดการข้อมูลแบบรายกรณี (Case Base)

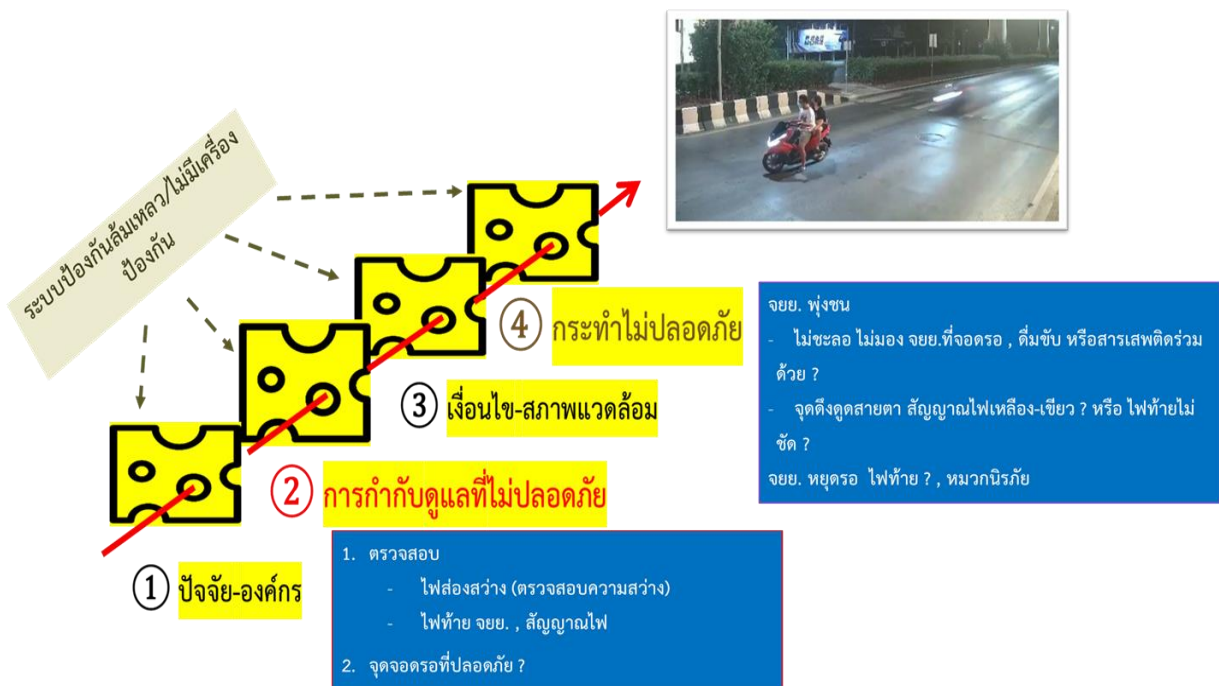
## การวิเคราะห์สาเหตุการเกิดอุบัติเหตุทางถนน

- 2) ข้อสังเกตเรื่องของไฟท้ายรถจักรยานยนต์ Pcx มีความผิดปกติหรือไม่ แต่โดยปกติแล้วไฟท้ายรถจักรยานยนต์รุ่นใหม่สมัยนี้ก็ค่อนข้างที่จะสังเกตได้ง่ายในระดับนี้ แต่รถ Xmax ที่มาด้วยความเร็วสูงนั้นและประกอบกับการที่ถูกถึงสายตาด้วยไฟสัญญาณจราจรหรือกำลังจดจ่อไปที่ไฟที่กำลัง countdown หรือไม่ จึงทำให้ไม่ได้สังเกตว่ามีรถจอดรออยู่บริเวณนั้น และในเชิงกายภาพ การจอดรอสัญญาณไฟจราจรถ้าเป็นไปได้ควรจะจอดรอในเลนซ้าย คิดว่าเลนซ้ายน่าจะเป็นตำแหน่งการจอดรอที่ผู้ขับขี่นั้นจะ safe ตนเองได้

- 1) จากพฤติกรรมการขับขี่และช่วงเวลาในการเกิดเหตุแล้วนั้น อาจจะมีเรื่องของการตีข่มเข้ามาร่วมด้วย ผนวกเจ้าหน้าที่ตำรวจ สน.สายไหมดำเนินการติดตามผลแอลกอฮอล์ของผู้ขับขี่รถจักรยานยนต์ Xmax
- 2) พฤติกรรมของผู้ขับขี่รถจักรยานยนต์ที่ปลอดภัยเมื่อจะหยุดรอสัญญาณไฟจราจรควรจะจอดรอสัญญาณไฟที่ช่องทางซ้ายในส่วนนี้คิดว่าอาจจะต้องมีมาตรการในการรณรงค์เพื่อความปลอดภัยของผู้ใช้รถใช้ถนน

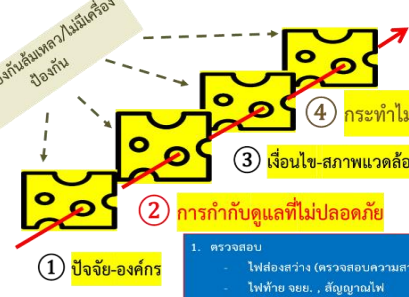
แยกไฟแดง\_3

วันจันทร์ที่ 28 มี.ค.65 เวลา 0.05 น. บริเวณแยกลาอิการ์ ถนนพหลโยธิน แขวงคลองถนน เขตสายไหม ท้องที่ สน.สายไหม  
**รถจักรยานยนต์ X-MAX ขับท้ายรถจักรยานยนต์ PCX ที่จอดติดไฟแดง** เป็นเหตุให้ผู้ขับขี่รถจักรยานยนต์ X-MAX และ  
 ผู้โดยสารจักรยานยนต์ PCX เสียชีวิตในที่เกิดเหตุ

1. คาดว่าเกิดพฤติกรรมการขับขี่เป็นหลัก โดยผู้ขับขี่รถจักรยานยนต์ Xmax ขับขี่มาด้วยความเร็ว ไม่มีการชะลอความเร็ว เพื่อบริเวณจราจรที่  
 จอดรอสัญญาณไฟจราจร รวมถึงจุดตัดสายเคเบิลที่ผู้ขับขี่รถจักรยานยนต์ Xmax อาจจะไม่สังเกตเห็นสัญญาณไฟจราจรหรือสัญญาณไฟ Countdown  
 จึงไม่ได้สังเกตเห็นรถจอดรออยู่บริเวณนั้น ส่วนทางด้านของรถจักรยานยนต์ PCX ที่จอดรอสัญญาณไฟจราจรอยู่ มีข้อสังเกตว่าไฟท้ายของรถจักรยาน  
 ยนต์ PCX นั้นมีความผิดปกติหรือไม่และเรื่องของการจอดรอสัญญาณไฟที่ไม่ปลอดภัย อาจเป็นปัจจัยที่ก่อให้เกิดอุบัติเหตุในครั้งนี้ได้ซึ่งบริเวณ จุดเกิด  
 เหตุนี้เป็นจุดที่ไม่เคยเกิดอุบัติเหตุ จึงคาดว่าสาเหตุเกิดจากพฤติกรรมการขับขี่

2. ข้อสังเกตเรื่องของไฟท้ายรถจักรยานยนต์ PCX มีความผิดปกติหรือไม่ แต่โดยปกติแล้วไฟท้ายรถจักรยานยนต์รุ่นใหม่นั้นมีที่ค่อนข้างที่จะสังเกตได้  
 ง่ายในระดับนี้ แต่รถ Xmax ที่มาด้วยความเร็วสูงนั้นและประกอบกับการที่ถูกถึงสายเคเบิลไฟสัญญาณจราจรหรือกำลังจอดไปก็ทำให้ทำถึง  
 countdown หรือไม่ จึงทำให้ไม่ได้สังเกตเห็นรถจอดรออยู่บริเวณนั้น และในเชิงกายภาพ การจอดรอสัญญาณไฟจราจรถ้าเป็นไปก็ควรจะจอดรอ  
 ในเลนซ้าย คิดว่าเลนซ้ายน่าจะเป็นตำแหน่งการจอดรอที่ผู้ขับขี่นั้นจะ safe ตนเองได้

1. จากพฤติกรรมการขับขี่และช่วงเวลาในการเกิดเหตุแล้วนั้น อาจจะมีเรื่องของการตีข่มเข้ามาร่วมด้วย ผนวกเจ้าหน้าที่ตำรวจ สน.สายไหม  
 ดำเนินการติดตามผลแอลกอฮอล์ของผู้ขับขี่รถจักรยานยนต์ Xmax

2. พฤติกรรมของผู้ขับขี่รถจักรยานยนต์ที่ปลอดภัยเมื่อจะหยุดรอสัญญาณไฟจราจรควรจะจอดรอสัญญาณไฟที่ช่องทางซ้ายในส่วนนี้คิดว่าอาจจะต้องมีมาตรการในการรณรงค์เพื่อความปลอดภัยของผู้ใช้รถใช้ถนน

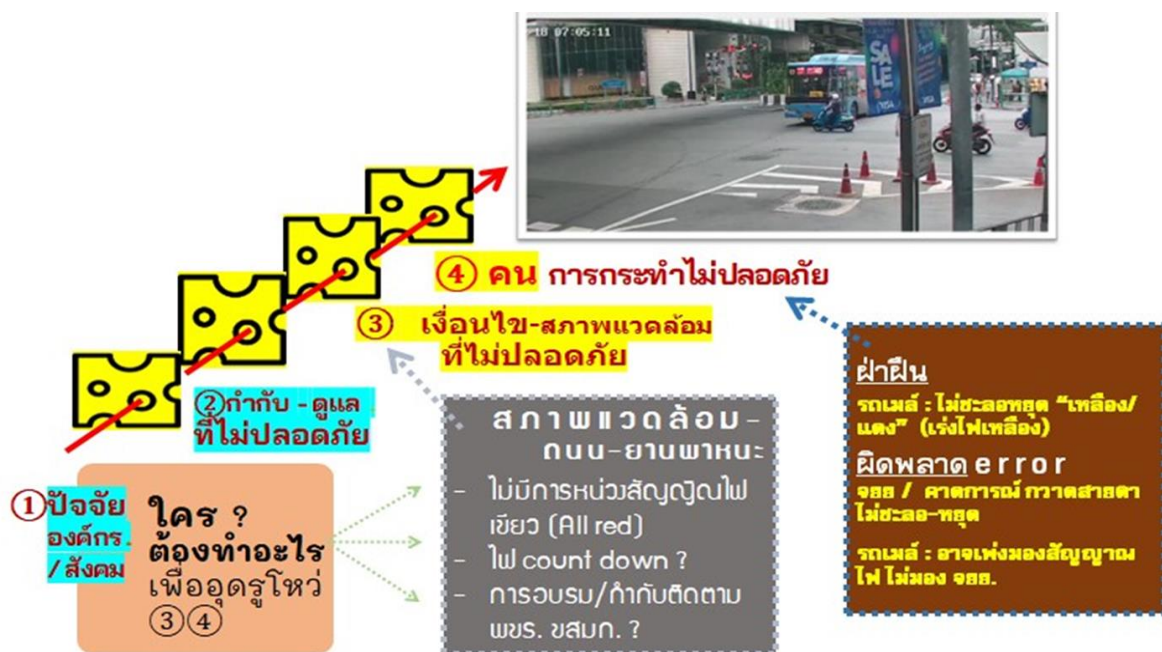
## การวิเคราะห์สาเหตุการเกิดอุบัติเหตุทางถนน

- 1) รถโดยสารประจำทางได้ฝ่าฝืนสัญญาณไฟจราจรสีแดง (ช่วงคาบเกี่ยวระหว่างไฟเหลืองและแดง หรือไฟ countdown) จึงทำให้เฉี่ยวชนรถจักรยานยนต์เป็นเหตุทำให้ผู้ขับขี่รถจักรยานยนต์เสียชีวิตในที่เกิดเหตุ ต่อมาได้ดำเนินการแจ้งขอหาผู้ขับขี่รถโดยสารประจำทางในข้อหา ขับรถโดยประมาทเป็นเหตุทำให้ผู้อื่นถึงแก่ความตาย และอยู่ระหว่างรวบรวมสำนวนส่งฟ้องศาลต่อไป จะเห็นว่าในพื้นที่กรุงเทพมหานคร ตามแยกไฟแดงใหญ่ จะเกิดเหตุการณ์แบบนี้ค่อนข้างบ่อย ทั้งบาดเจ็บและเสียชีวิตเป็นประจำเป็นประเด็นปัญหาใหญ่ สะท้อนให้เห็นว่าในเรื่องของการฝ่าไฟแดงในกทม.เป็นพฤติกรรมเสี่ยงที่ทำให้เกิดอุบัติเหตุ
- 2) สัญญาณไฟจราจรแบบมีตัวเลขนับถอยหลังหรือไฟ countdown มีข้อดีแต่ก็มีความเสี่ยงเช่นกัน ตัวอย่างเช่น เมื่อสัญญาณไฟกำลังนับถอยหลังลง ผู้ขับขี่รถจักรยานยนต์ที่ขับเข้ามาด้วยความเร็วมักมีความมั่นใจว่าขับด้วยความเร็วเท่านี้จะผ่านสัญญาณไฟไปได้ทันพอดี โดยไม่ได้คำนึงถึงความปลอดภัย

- 1) ขอให้เชิญทาง ขสมก. มาหารือเกี่ยวกับมาตรการองค์กรในการควบคุมผู้ขับขี่รถโดยสารประจำทางรวมถึงรถเอกชนร่วมบริการ ว่าองค์กรมีการบังคับใช้บทลงโทษสำหรับพนักงานขับรถโดยสารประจำทางที่กระทำความผิดมากอย่างไร รวมถึงให้ข้อมูลสถิติการเกิดอุบัติเหตุในรอบปีที่ผ่านมา
- 2) จะทำอย่างไรให้มีการสื่อสารเพื่อสร้างความรับรู้ในความเสี่ยงลงไปถึงผู้ใช้รถใช้ถนน อาจจะเสริมสร้างความรับรู้ ผ่านช่องทางการสื่อสาร เช่น สวพ.91 หรือ จส.100 ไปถึงผู้ขับขี่ผู้ใช้รถใช้ถนน ให้ตระหนักถึงการขับขี่ที่คำนึงถึงความปลอดภัย

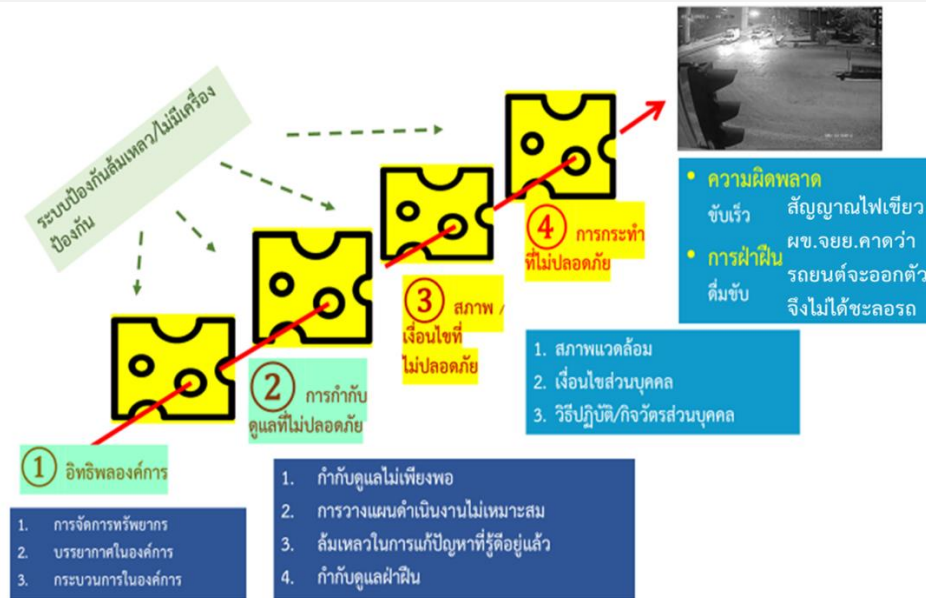
## การวิเคราะห์สาเหตุการเกิดอุบัติเหตุทางถนน

คาดว่ารถจักรยานยนต์คาดการณ์ว่ารถยนต์กำลังจะออกจากแยกไฟแดง จึงไม่ได้มีการลดความเร็วลง  
เมื่อถึงบริเวณแยกไฟแดง และอาจมีเรื่องของการเมาขับเข้ามาร่วมด้วย จากการสอบถามญาติผู้เสียชีวิตให้ข้อมูลว่า  
ก่อนเกิดเหตุ ผู้เสียชีวิตได้ไปกินเลี้ยงสังสรรค์ก่อนจะขับขึ้นรถจักรยานยนต์เพื่อกลับที่พัก แต่เนื่องจากผลการตรวจ  
แอลกอฮอล์ยังไม่ออกจึงไม่สามารถชี้ได้ว่ามีปัจจัยการดื่มขับเข้ามาร่วมด้วยหรือไม่

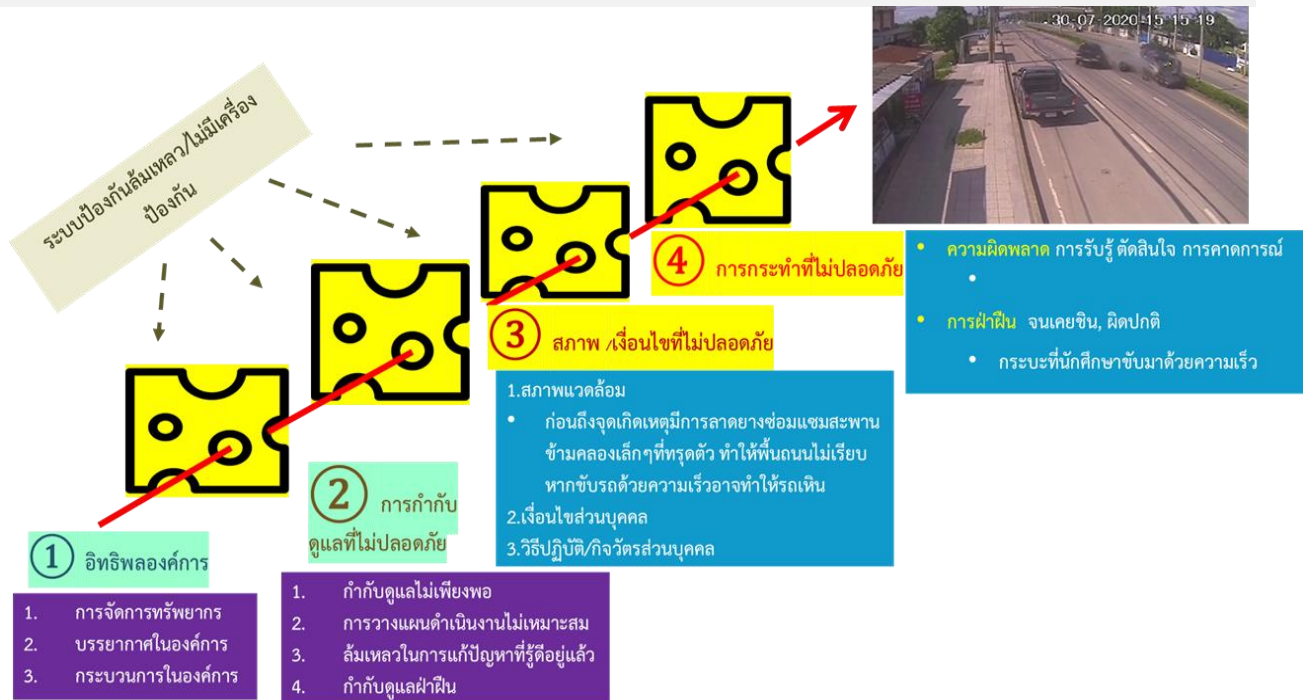
## การวิเคราะห์สาเหตุการเกิดอุบัติเหตุทางถนน

- 1) นศ.ได้ขับรถออกมาจากมหาวิทยาลัยมหานคร แล้วกลับรถก่อนถึงจุดเกิดเหตุเป็นคันคลองระบายน้ำซึ่งเป็นจุดที่พื้นถนนไม่เรียบ เมื่อรถวิ่งมาด้วยความเร็วทำให้รถเหินได้
- 2) ถนนเชื่อมสัมพันธ์ เป็นถนนทางตรง แบ่งช่องการเดินรถ6ช่องทาง มีเกาะกลางถนน มีเนินสะพานข้ามคันคลองตลอดทั้งเส้น ความยาว 6.5 กม. อยู่ในพื้นที่เขตหนองจอก มีมหาวิทยาลัยมหานครและสถานประกอบการโรงงานตั้งอยู่
- 3) ถนนเชื่อมสัมพันธ์เกิดอุบัติเหตุรุนแรงบ่อยครั้ง และมีจุดที่เป็นลักษณะสะพานข้ามคลองระบายน้ำเช่นนี้ตลอดทั้งเส้น

- 1) ให้ ศปถ.เขตหนองจอก ทำการสืบสวนอุบัติเหตุเชิงลึก ทำอย่างไรให้ศปถ.เขตสามารถเชื่อมโยงไปสู่ต้นทาง (เจ้าภาพ) ได้ (ศปถ.กทม.รับเป็นผู้ประสาน ศปถ.เขตหนองจอก)
- 2) ศปถ.เขตหนองจอก เชิญชวนมหาวิทยาลัยมหานคร ขับเคลื่อนเรื่องมาตรการองค์กรด้านความปลอดภัยทางถนนในสถานศึกษา (หาเจ้าภาพจัดการเรื่อง นศ. ขับรถเร็ว)
- 3) ทหารเรือในส่วนของการแก้ไขเฉพาะหน้า ในส่วนที่ยังไม่สามารถจัดการเรื่องความเร็วได้ จะลดความเสี่ยงด้านกายภาพได้อย่างไร
- 4) สนับสนุนให้ ศปถ.เขต ทุกเขตมีการนำ Case ไปพูดคุยกันในวงประชุม ศปถ.เขต เพื่อให้ Feedback Loop สิ้นลง

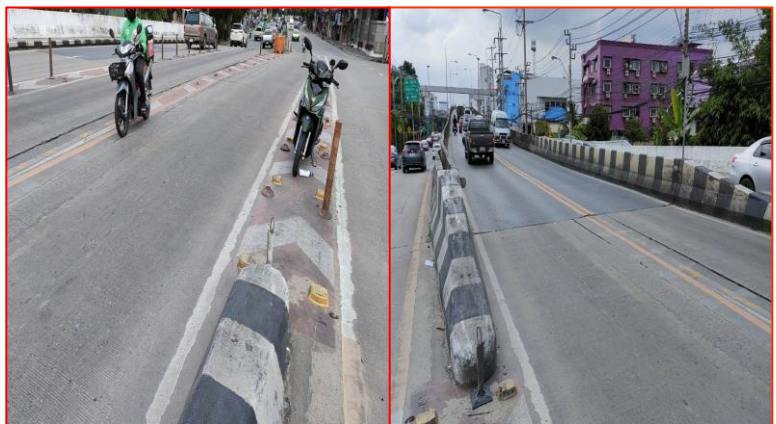
วันศุกร์ที่ 19 ต.ค.64 เวลา 00.30น. ถนนอ่อนนุช ฝั่งมุ่งหน้าอ่อนนุช บริเวณคอสะพานข้ามแยกศรีนุช ปากซอยอ่อนนุช64 แขวงประเวศ เขตประเวศ ท้องที่ สน.ประเวศ(บก.น.4) ที่เกิดเหตุ เป็นสะพานข้ามแยก คอสะพานค่อนข้างมีด พุทธิการณ์ ก่อนเกิดเหตุ จากการสอบถามบิดาผส. ให้ข้อมูลว่า บุตรสาวไปดื่มกินกับเพื่อน แถวลาดกระบัง แล้วขับขี่รถกลับบ้านย่านคลองเตย ระหว่างทางถูกจับบริเวณแยกประเวศ จึงถูกนำตัวไป สน.ประเวศ จากนั้นเพื่อนจึงได้ไปรับตัวจาก สน.ประเวศเพื่อกลับบ้าน จากการสอบถามพงส. ให้ข้อมูลว่า เหตุนี้ผู้ตาย และเพื่อนถูกจับข้อหาแต่งท่อไอเสียรถจักรยานยนต์ทำให้เกิดเสียงดัง หลังจากพากันมาชำระค่าปรับที่สน.แล้วก็ขับขี่รถจักรยานยนต์ออกไปพร้อมเพื่อน รวม 3 คัน โดยรถคันเกิดเหตุเป็นคันกลาง คาดว่ารถคันเกิดเหตุผู้ขับขี่ไม่ชำนาญเส้นทาง หลังเกิดเหตุได้ส่งตรวจแอลกอฮอล์ทั้งผู้เสียชีวิตและบาดเจ็บ อยู่ระหว่างติดตามผล ขณะเกิดเหตุรถจักรยานยนต์HONDA Click คันเกิดเหตุขับมาด้วยความเร็ว ตีคู่มากับรถจักรยานยนต์ของเพื่อนอีกคันหนึ่ง แล้วเกิดเสียหลักชนคอสะพาน จนกระเด็นไปคนละทิศละทาง หลังเกิดเหตุ รถจักรยานยนต์กระเด็นไปอยู่ที่ขอบทาง กู้ภัยแจ้งว่า ผู้ขับขี่นอนอยู่ด้านบนสะพานเป็นหญิง อายุ25ปี มีบาดแผลที่ใบหน้า แขนขาหัก อาการสาหัส รักษาตัวในห้อง ICU รพ.สิรินธรและเสียชีวิตในเวลาต่อมา ส่วนผู้โดยสารอยู่ด้านล่างสะพาน เป็นหญิง อายุ 26 ปี มีบาดแผลฉกรรจ์ที่ศีรษะ เลือดออกปาก ออกจมูก นอนคว่ำหน้าเสียชีวิตในที่เกิดเหตุ

บริเวณจุดเกิดเหตุไฟส่องสว่างน้อย และไม่มีสัญญาณหรือไฟเตือนคอสะพาน

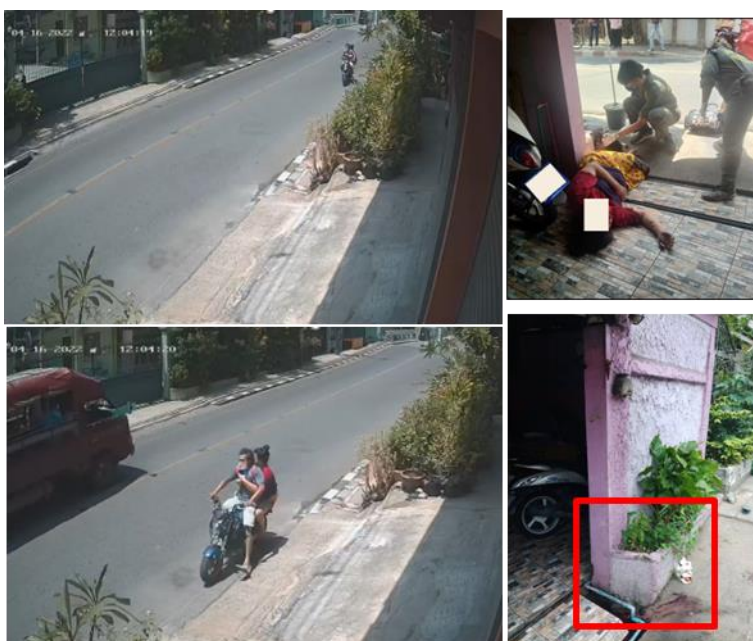
วันเสาร์ที่16เม.ย.2565 เวลา11.32น. บริเวณตรงข้ามซอยแก้วเงินทอง 5 เขตตลิ่งชัน ท้องที่ สน.บางเสาธง พฤติกรรม จังหวะที่รถจักรยานยนต์ลงสะพานข้ามคลอง(สะพานข้ามคลองแคบแต่สูงชันเนื่องจากมีเรือวิ่งในคลองด้วย) ผู้โดยสาร(ใส่ผ้าถุงนั่งคล่องอานรถ)เสียหลักจะพลัดตกจากรถจึงคว้าตัวผู้ขับขี่ไว้ทำให้รถเสียหลักชนขอบทาง ผู้โดยสารกระเด็นเข้าไปบริเวณหน้าบ้าน ส่วนรถจักรยานยนต์ชนกับกำแพงบ้าน เป็นเหตุให้ผู้ขับขี่รถจักรยานยนต์เสียชีวิตในที่เกิดเหตุ ส่วนผู้โดยสารได้รับบาดเจ็บ นำส่ง รพ.ศิริราช สภาพถนน เป็นทางตรง มีสะพานข้ามคลองสูง สภาพแวดล้อม มีแสงสว่างเพียงพอ

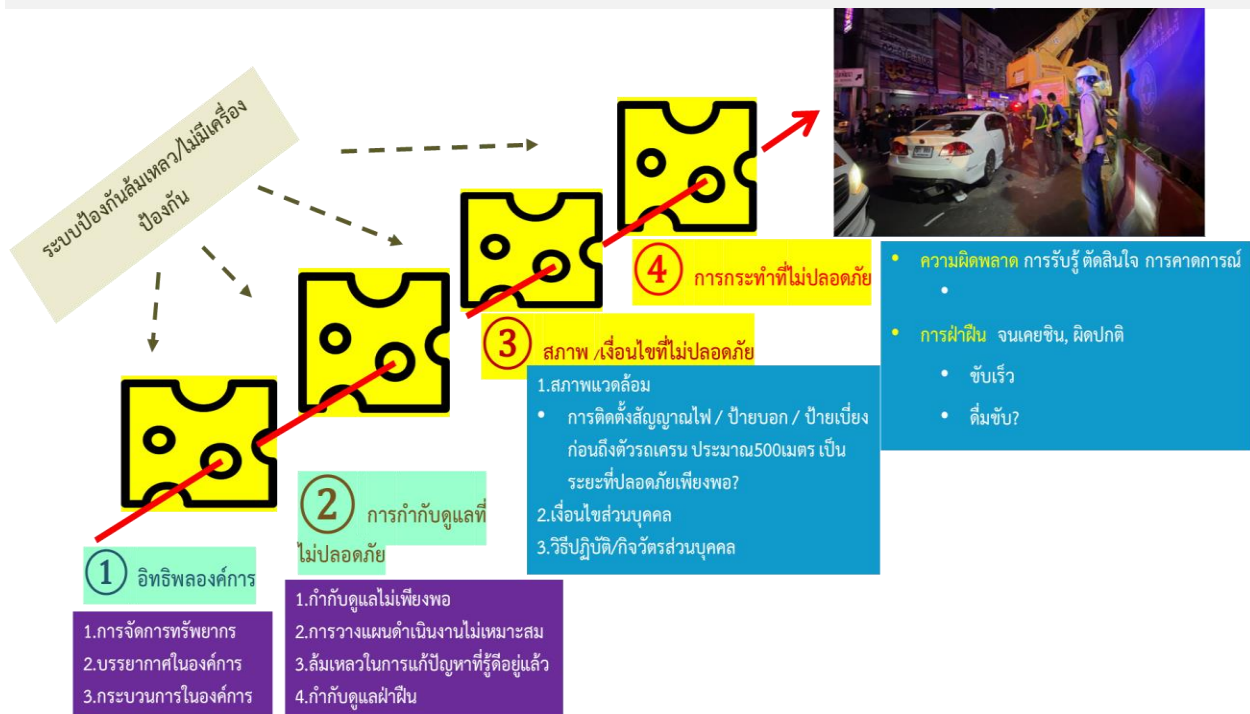
## การวิเคราะห์สาเหตุการเกิดอุบัติเหตุทางถนน

1. การติดตั้งสัญญาณไฟ / ป้ายบอก / ป้ายเบี่ยง ก่อนถึงตัวรถเครน ประมาณ 500 เมตร เป็นระยะที่ปลอดภัยเพียงพอหรือไม่
2. ปัจจุบันรถใช้ความเร็วโดยไม่คำนึงถึงความปลอดภัยมากขึ้น

ศป.เขต ประสานผู้รับเหมาเพื่อสำรวจการติดตั้งป้ายเตือน สัญญาณไฟในพื้นที่ที่มีการก่อสร้างรถไฟฟ้า

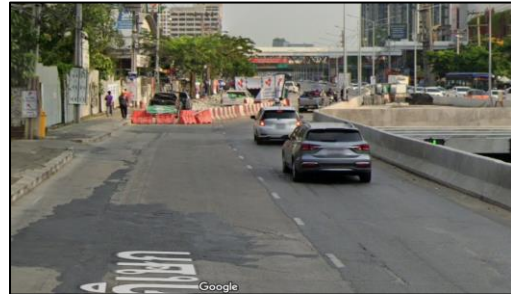
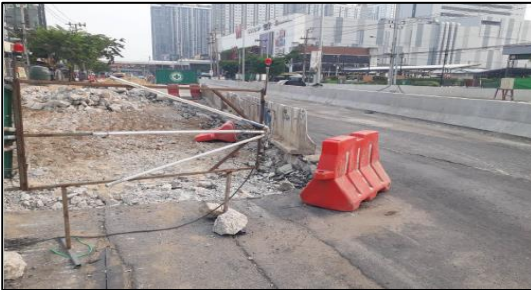
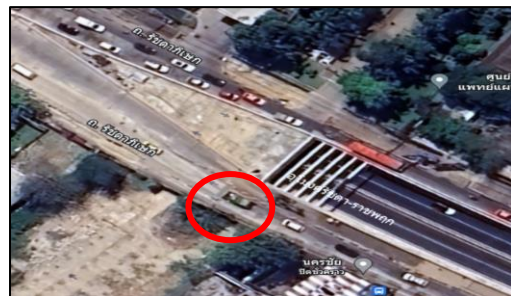
วันที่ 14/04/66 เวลาประมาณ 04.50 น. สถานที่เกิดเหตุ : บริเวณใกล้ปากซอยรัชดา - ท่าพระ 13 พื้นที่  
สน.บุคคโล เขตธนบุรี กลุ่มเขต : กรุงเทพมหานคร

พฤติกรรม รถจักรยานยนต์เสียหลักชนแบรีเออร์ (ไม่สวมหมวก) ผู้ขับขี่ได้รับบาดเจ็บ นำตัวส่งรพ.  
ทหารเรือ และเสียชีวิตในเวลาต่อมา

- 1) ประสานผู้รับเหมาก่อสร้างติดตั้งป้ายและไฟส่องสว่างเพิ่มเติม และในปัจจุบันมีไฟส่องสว่างของผู้รับเหมาและของ กทม.สว่างเพียงพอมองเห็นในระยะ 20 เมตร ก่อนถึงจุดเกิดเหตุ
- 2) เร่งรัดผู้รับเหมาก่อสร้าง ให้คืนผิวจราจร ตามระยะเวลาที่กำหนดเมื่อก่อสร้างเสร็จแล้ว
